PRÜFBERICHT Nr.: 10 / 017 17

Dresden, 28.06.2018

Objekt / Bauvorhaben: Versuchsstrecken mit „Kaugummi-asphalt®“ in Dresden

Prüfungsauftrag: Bestandsaufnahme an ausgewählten geschädigten Verkehrsflächen in der Landeshauptstadt Dresden sowie begleitende Dokumentation des Einbaus von „Kaugummi-asphalt®“ und kontinuierliche Erfassung des Zustandes der sanierten Verkehrsflächen

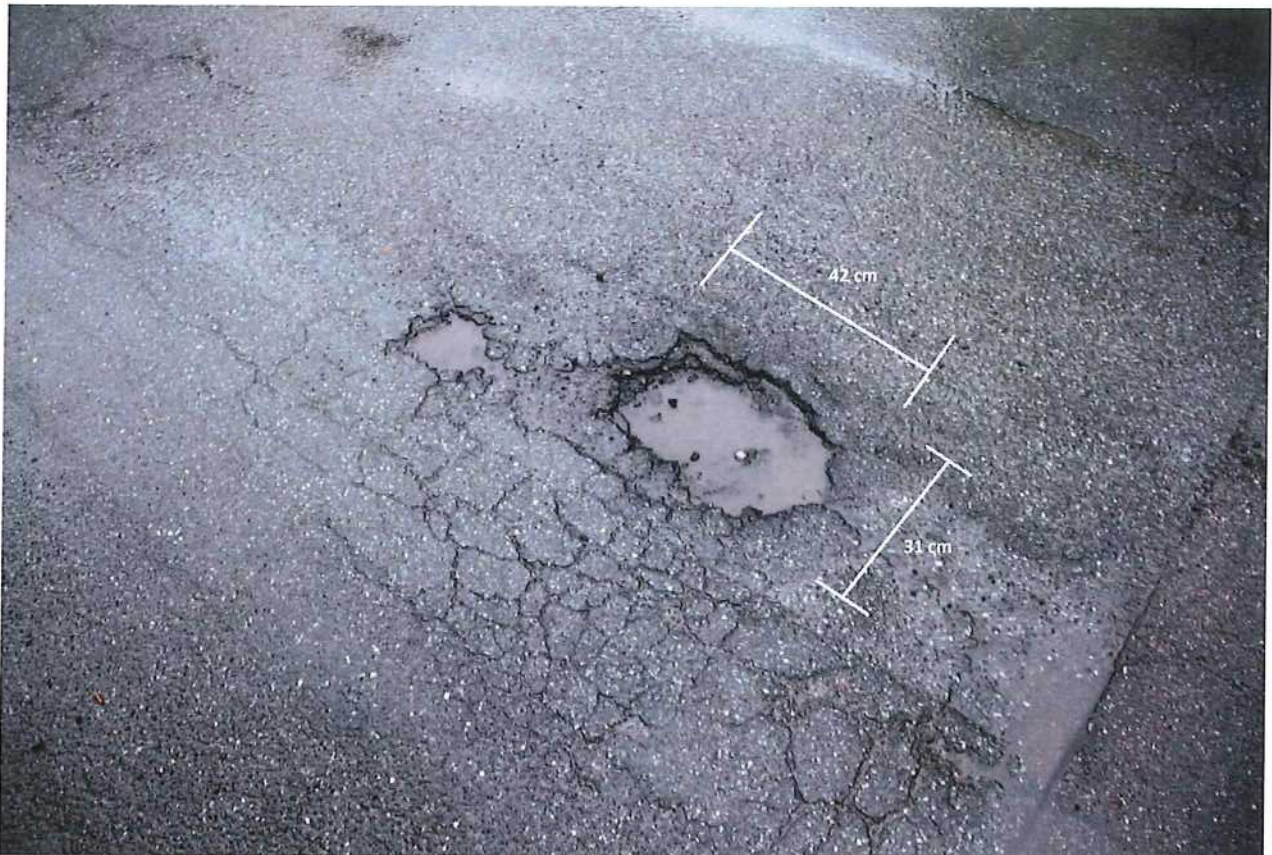
Die erste Versuchsstelle ist ein sich im Scheitelpunkt der Straße befindendes Schlagloch. Die Unterseite des Schlaglochs bestand teilweise aus Asphalt sowie Schotter. Die Abmessung und die Lage des Loches sind in Anlage 1, Abb. 1.1 zu finden. Das Schlagloch wurde durch Auskehren mit einem Besen von „stehendem“ Wasser befreit (Restfeuchte war vorhanden). Anschließend wurden ca. 10-12 kg Kaugummiasphalt® eingebaut. Dies erfolgte durch händisches Einfüllen und Verdichten mit einem Handstampfer. Die Dauer der Instandhaltung betrug zirka 5 Minuten.

Abb.1.1: **Versuchsstelle 1:** Schlagloch mit einer Lochtiefe von 2-4 cm

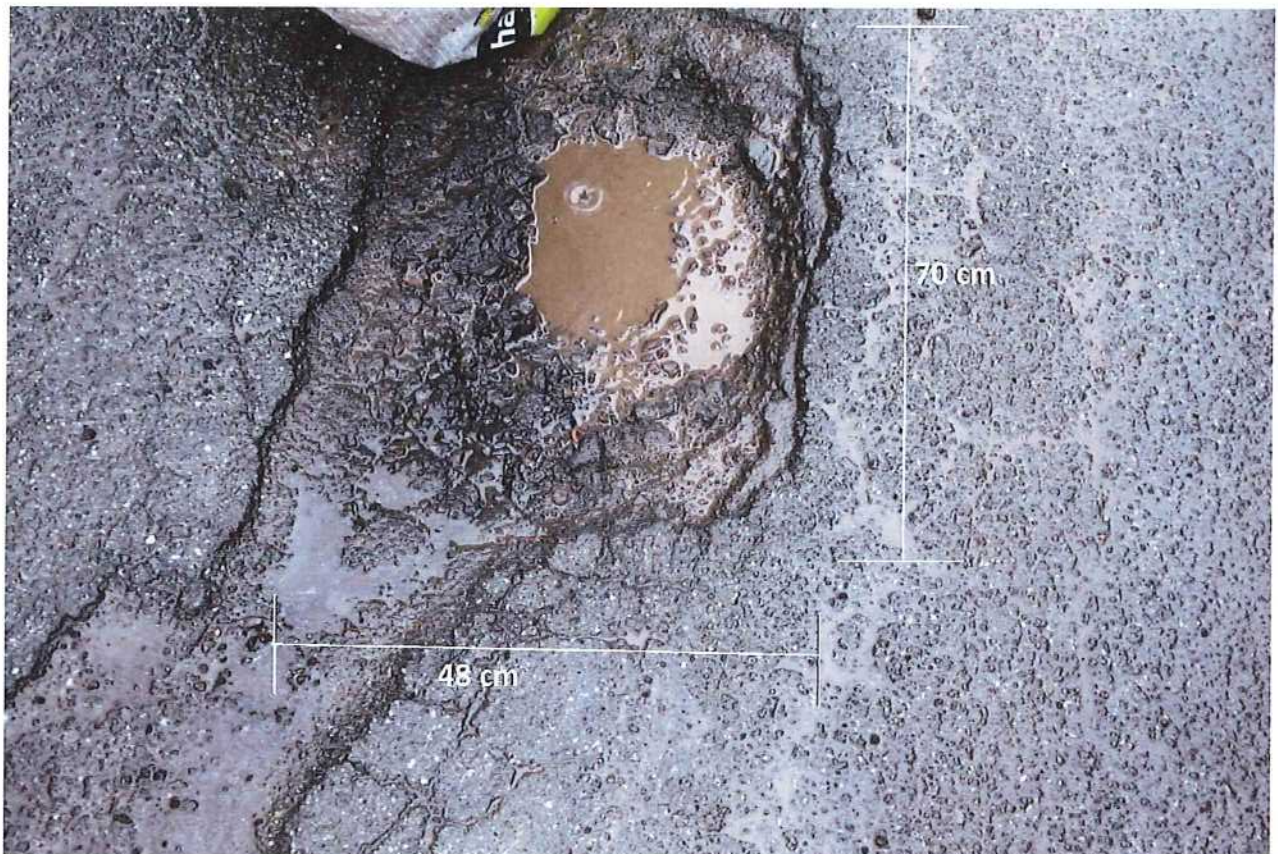
Bei der Versuchsstelle 2 ist zu beachten, dass nur ein Teil des Schlagloches zur Betrachtung herangezogen wird. Der Referenzbereich für die Studie ist in Anlage 1, Abb.1.4 erkenntlich.

Abb.1.4: **Versuchsstelle 2:** Unter Beobachtung nur der vermaßte Bereich des Schlagloches; Lochtiefe von 6,5 cm (Mitte) und 1 cm (Rand)

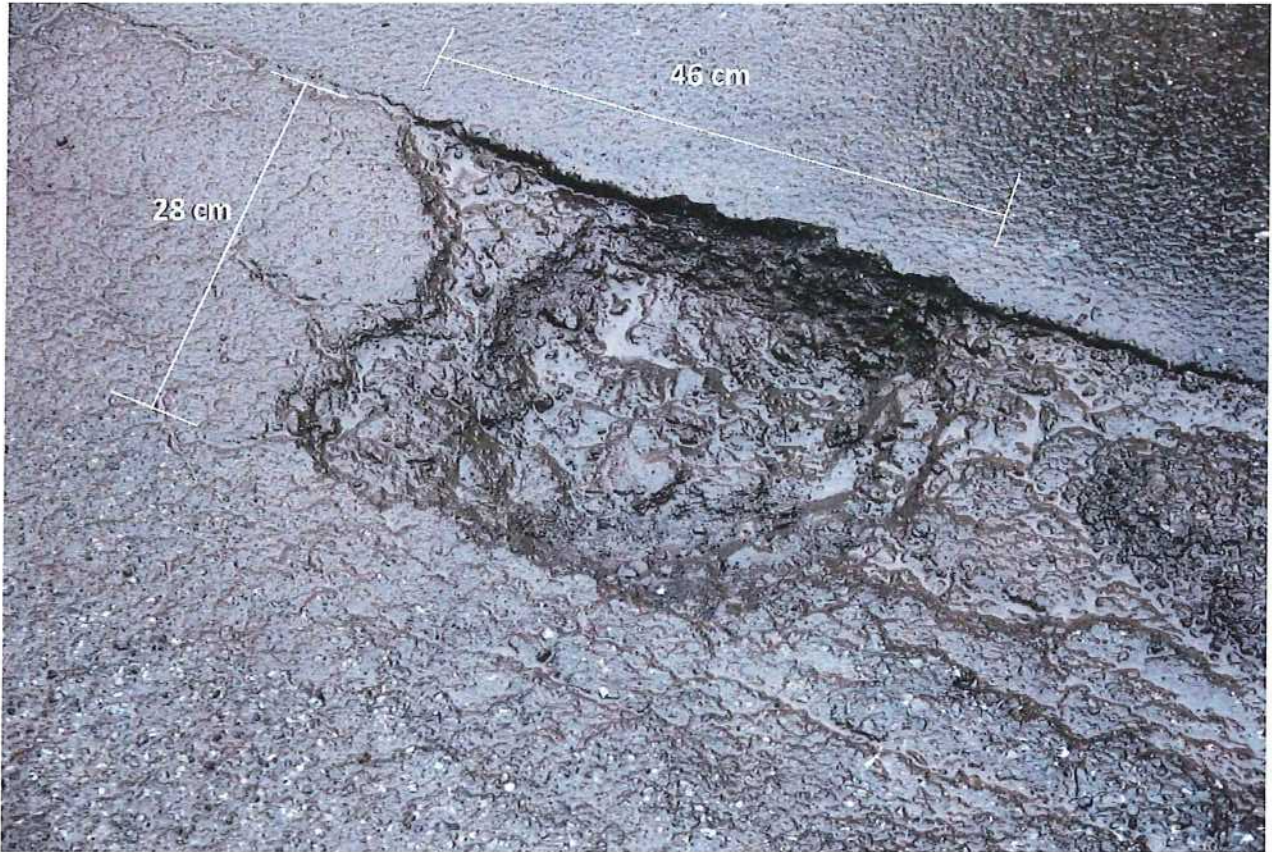
Die dritte Versuchsstelle wurde ebenfalls ausgekehrt, um das Wasser zu entfernen. Des Weiteren wurde die Stelle mit einem Meißel bearbeitet, um lockere Teile des Straßenbelages zu lösen. Der Lochboden bestand aus Schotter und grenzt an eine vorab ausgebeserte Schadstelle (Abmessung und Lage siehe Anlage 1, Abb.1.7).

Abb.1.7: **Versuchsstelle 3:** Tiefe des Schlagloches 4,5 cm

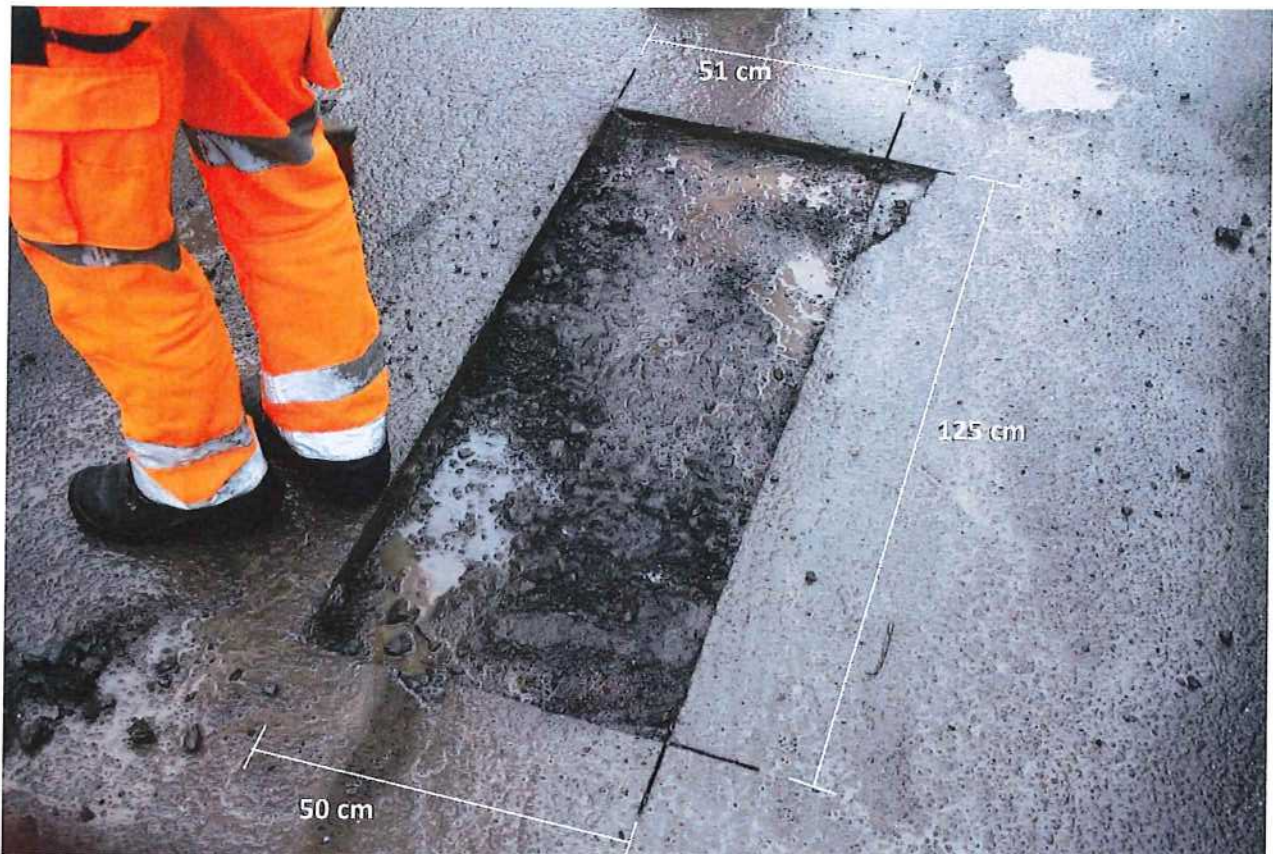
Abb.1.11: **Versuchsstelle 4:** Tiefe von 5,5 - 6,5 cm

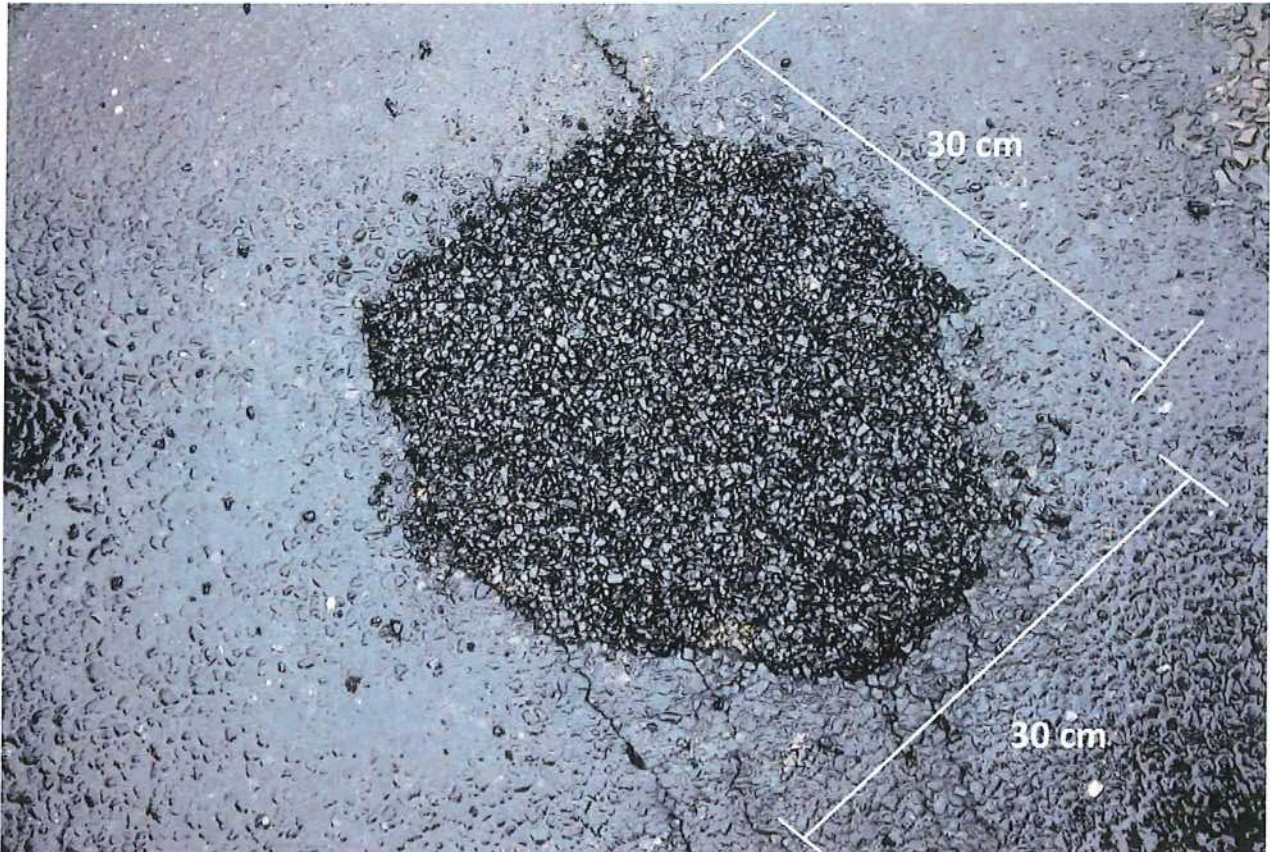
Die fünfte Versuchsstelle befindet sich im zweiten Fahrstreifen der Hainstraße in Fahrtrichtung Bahnhof Dresden-Neustadt und wurde mit dem Verfahren 1 saniert. Die Abmessungen und die Lage des Schlagloches sind in Anlage 2, Abb.2.1 zu finden.

Abb. 2.1: **Versuchsstelle 5**: Schlaglochtiefe von 3,5 – 4 cm, nach Verdichtung

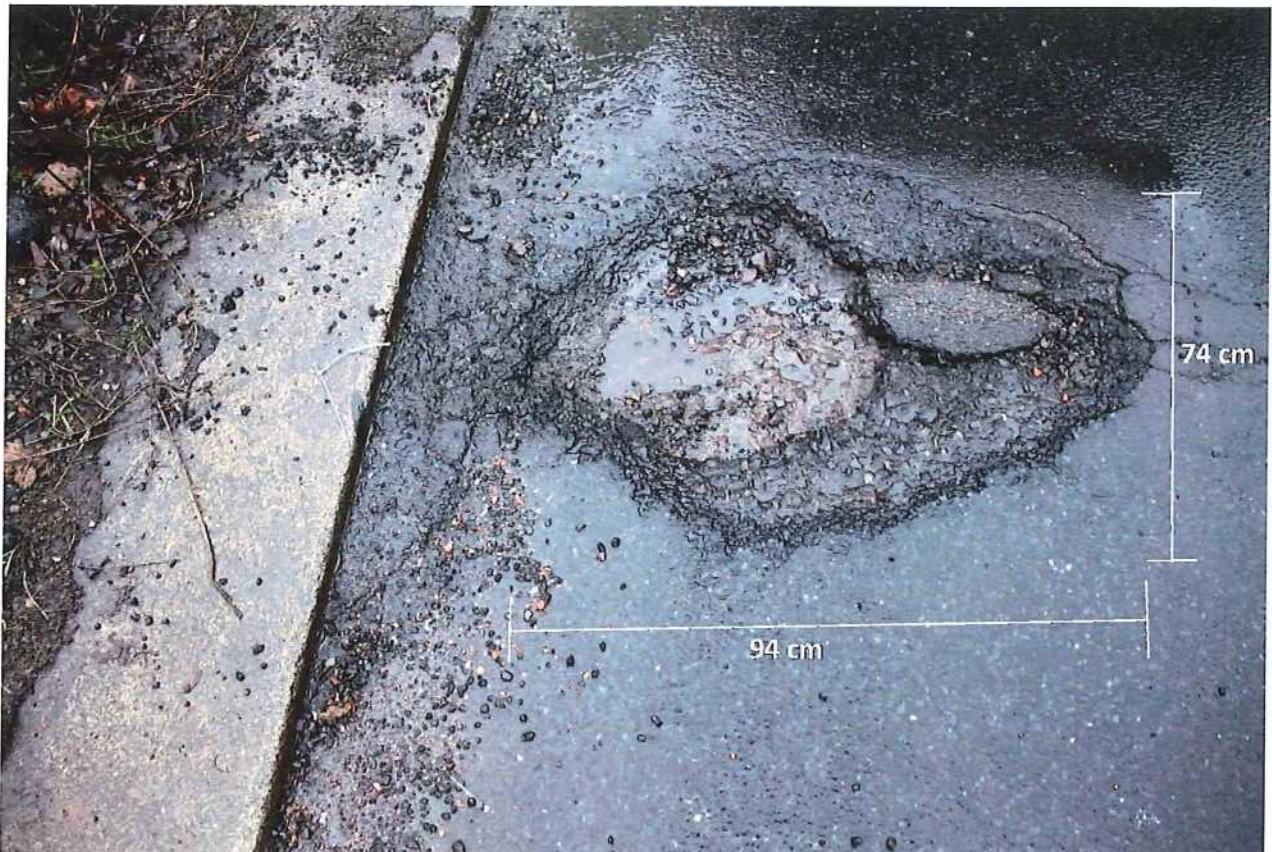
Die Schadstelle wurde im Vorfeld bereits mindestens einmal saniert. Am Rand des Schlaglochs war ein Riss vorhanden (Abmessung in Anlage 2, Abb. 2.3). Unter dem Schlagloch befand sich Schotter.

Abb. 2.3: **Versuchsstelle 6:** Vor dem Vorbereiten des Schlagloches (Tiefe ca. 10 cm)

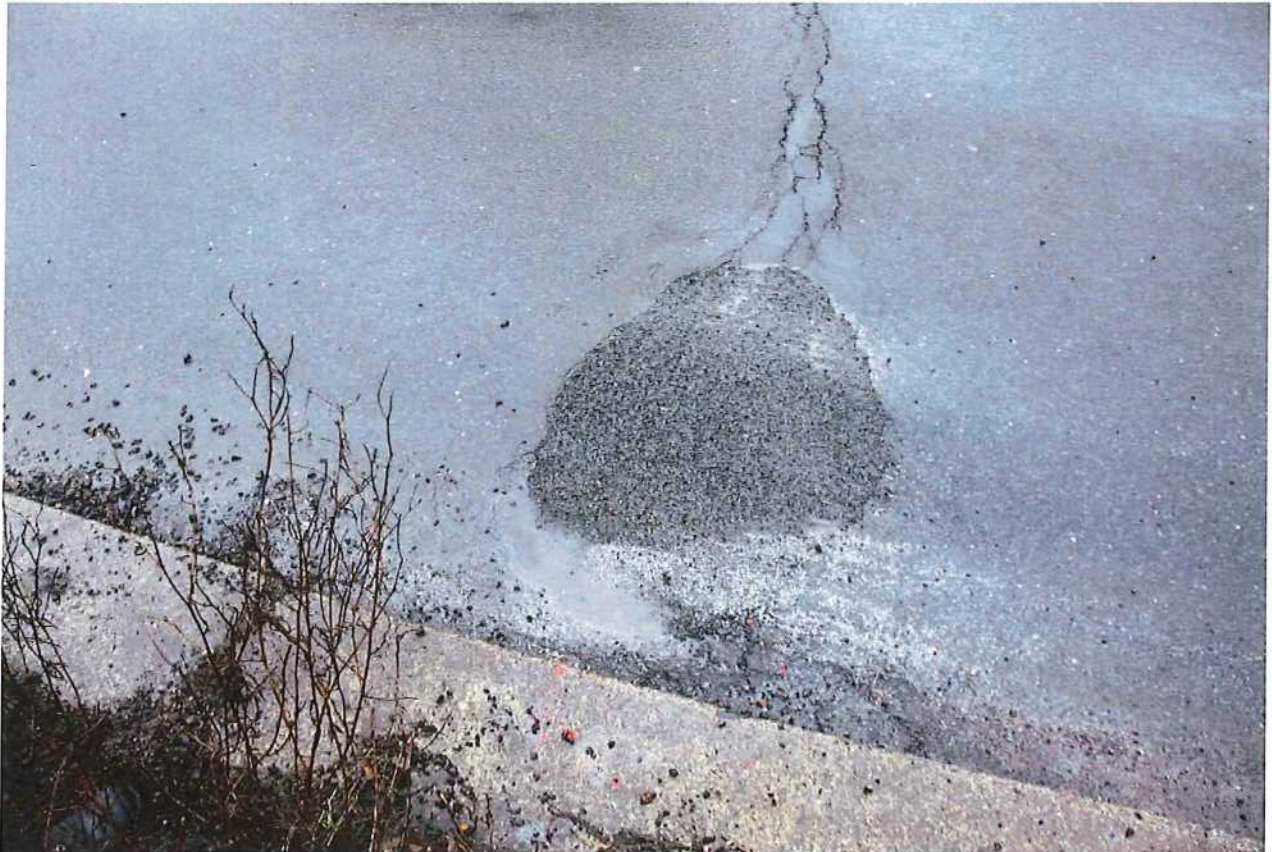
*) Anmerkung: Die feine Gesteinskörnung 0/2 war bereits nach 1 h Nutzungsdauer vollständig entfernt (vermutlich infolge der Beanspruchung durch Regen und Verkehr).

Abb. 2.7: **Versuchsstelle 6:** Nach ca. einer Stunde, der Brechsand ist schon abgefahren

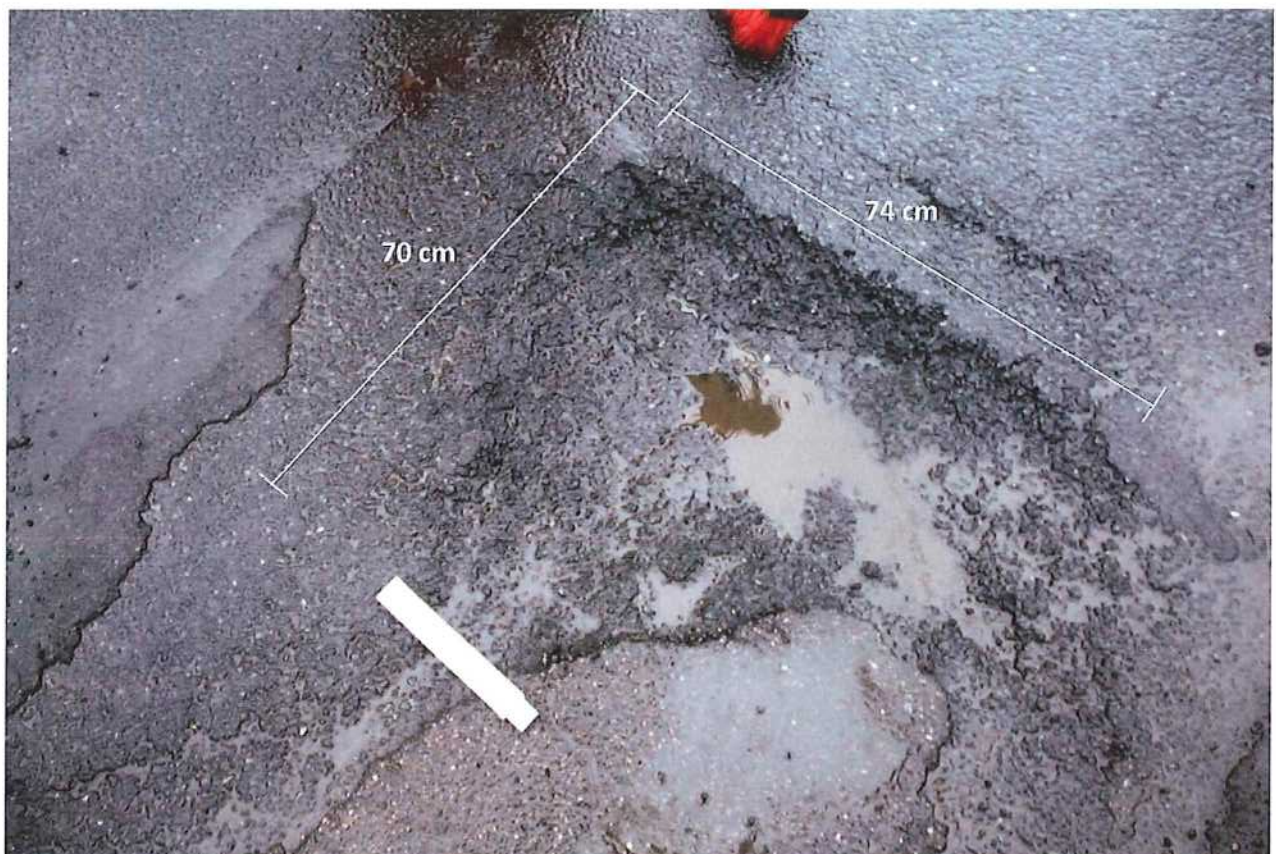
Abb. 2.8: **Versuchsstelle 7:** Mit einer Tiefe von 4 cm und einer Markierung für den Referenzbereich

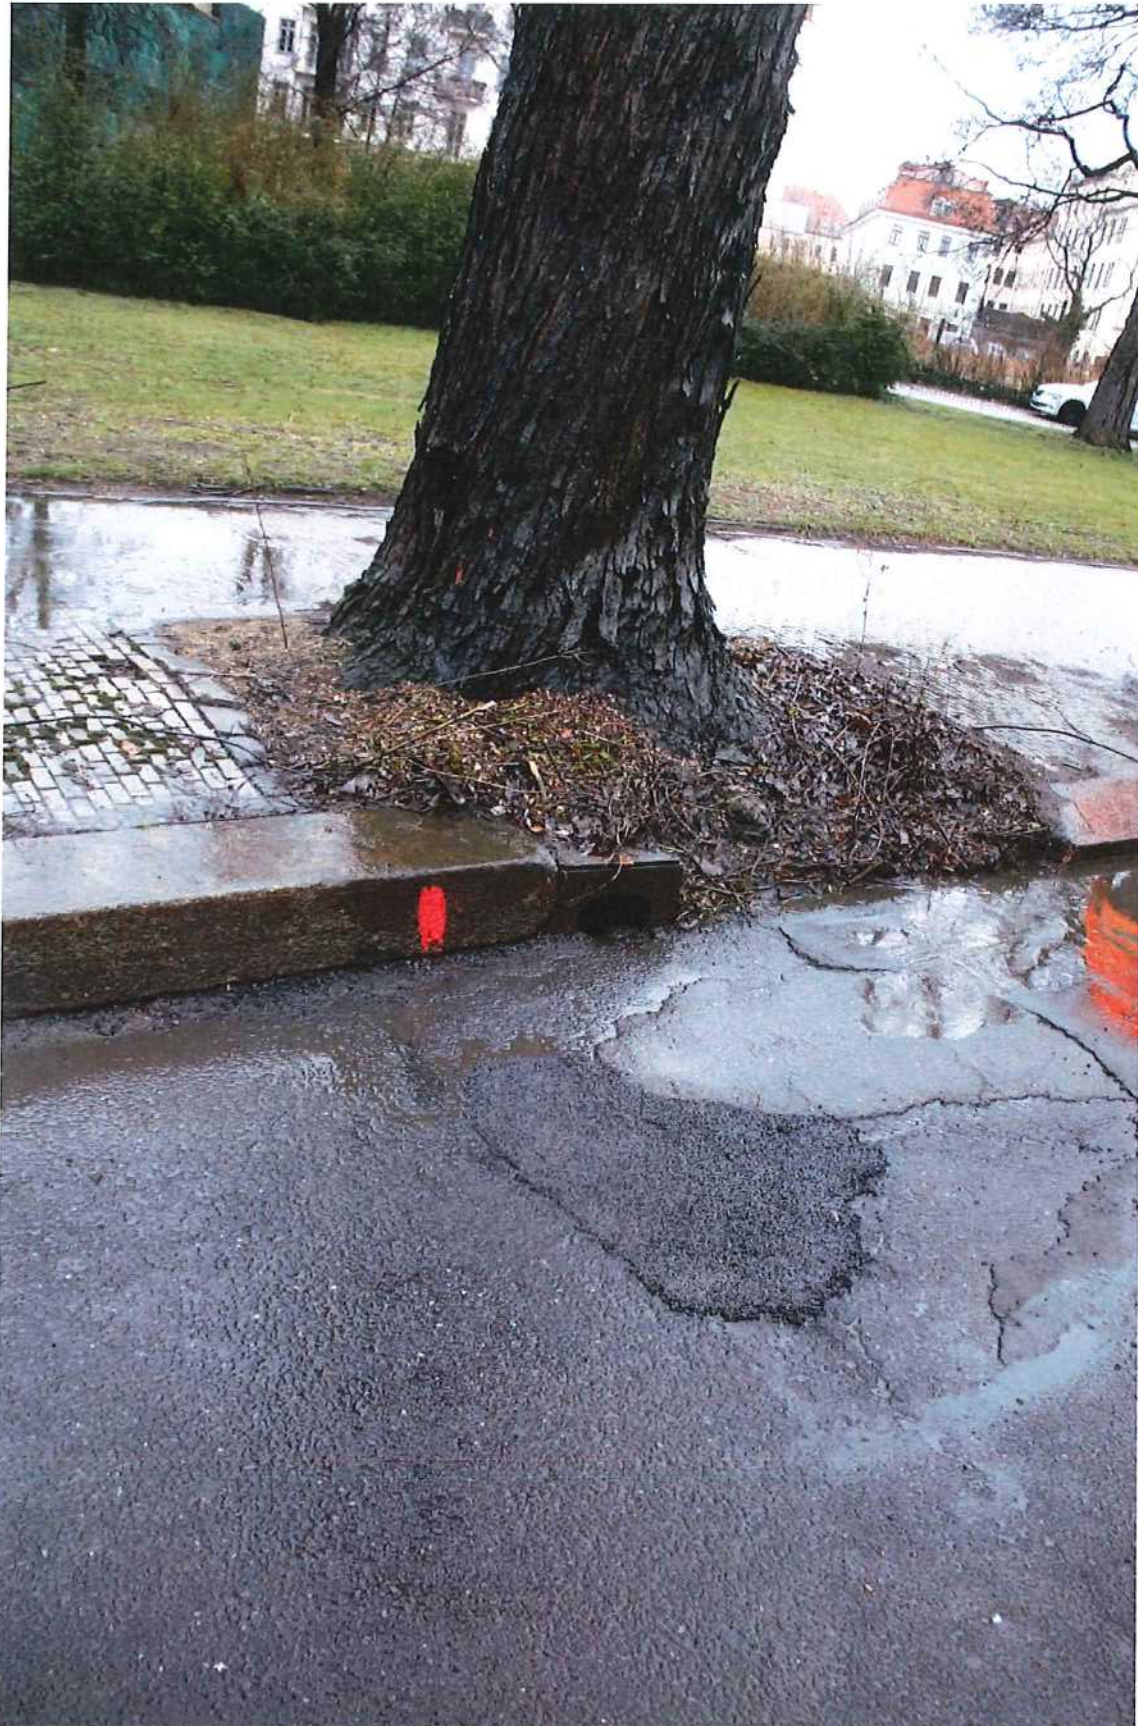
In unmittelbarer Nähe zur Schadstelle befand sich ein Straßenablauf. Das vorhandene Wasser konnte jedoch nicht dahin abfließen, da die Straße vor der Entwässerungseinrichtung abgesenkt ist (siehe Anlage 2, Abb. 2.11) und somit kein ausreichendes Gefälle zum Straßenablauf vorhanden war.

Abb. 2.10: **Versuchsstelle 7**: Nach dem Verdichten mit Blick zur Straßenentwässerung

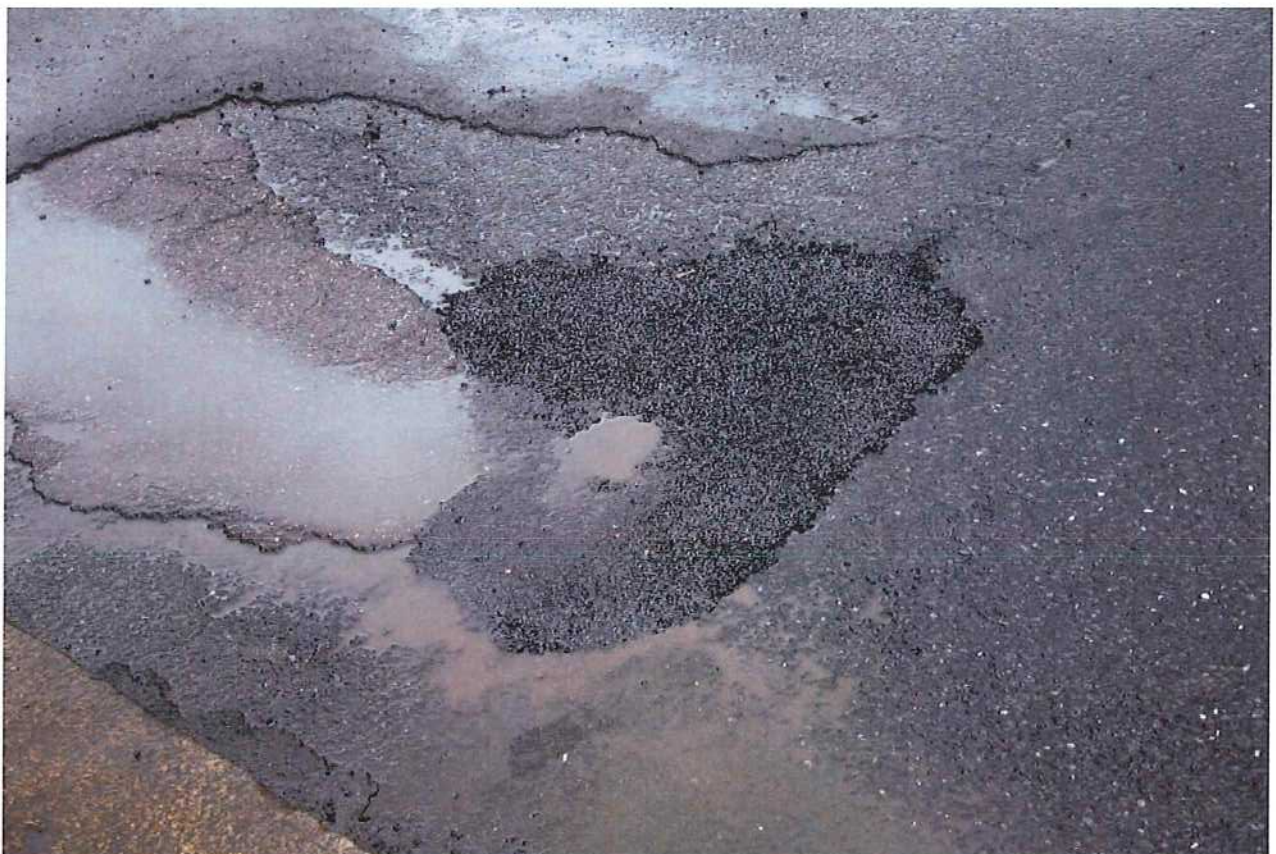
Abb. 2.12: **Versuchsstelle 7:** Nach etwa einer Stunde (Wasser steht in einem kleinen Loch)

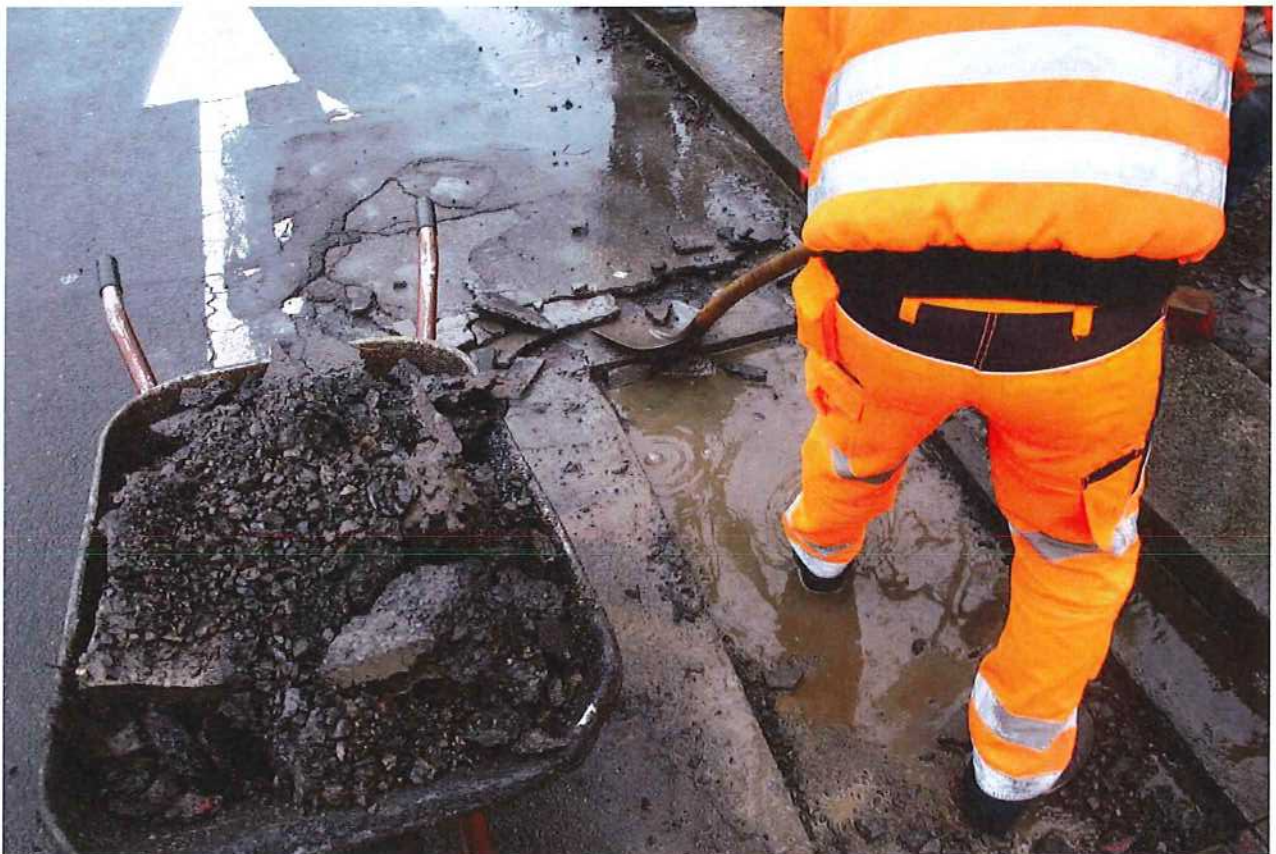
Abb. 2.14: **Versuchsstelle 8:** Nach dem Aussägen, fehlender Schichtenverbund erkennbar

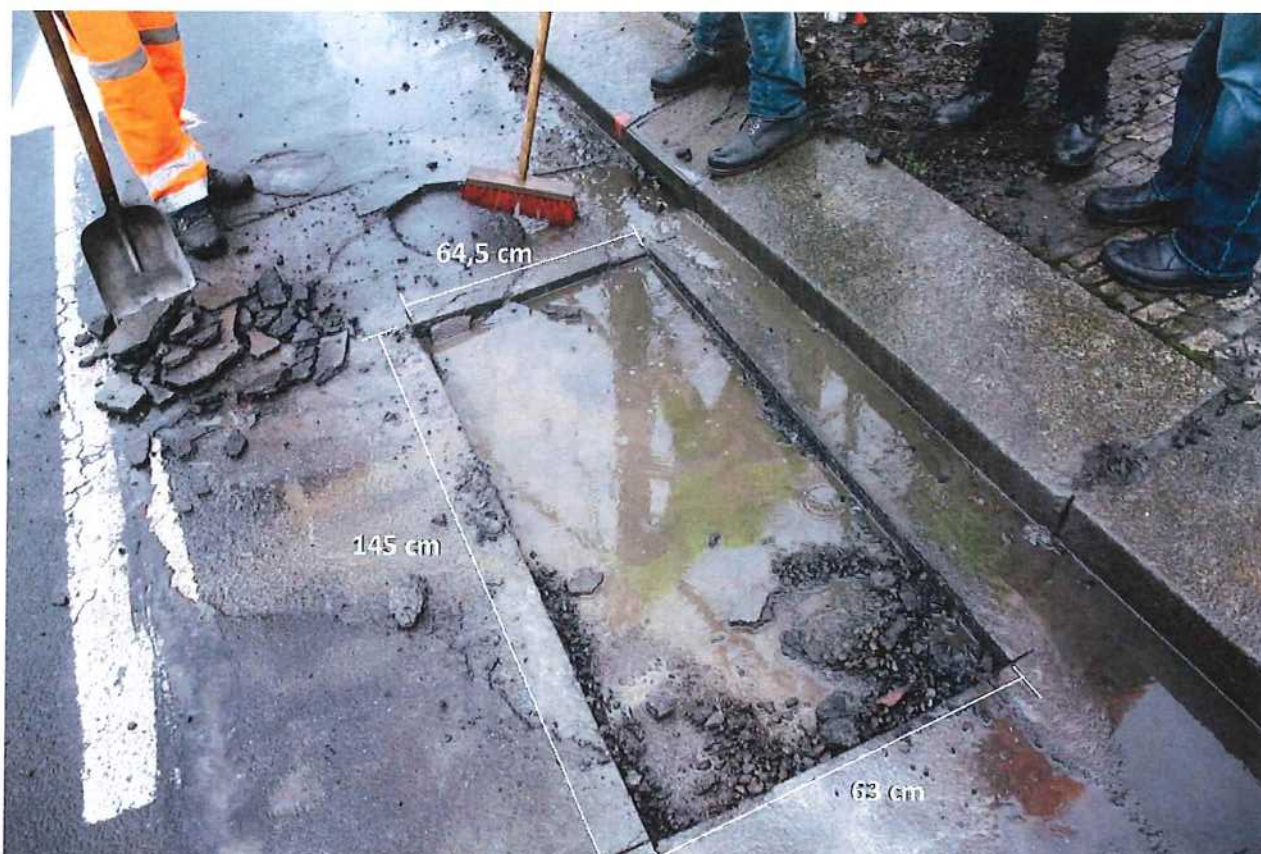
Abb. 2.15: **Versuchsstelle 8**: Mit einer Tiefe von 5,5 – 7,5 cm, vor dem Aufbereiten

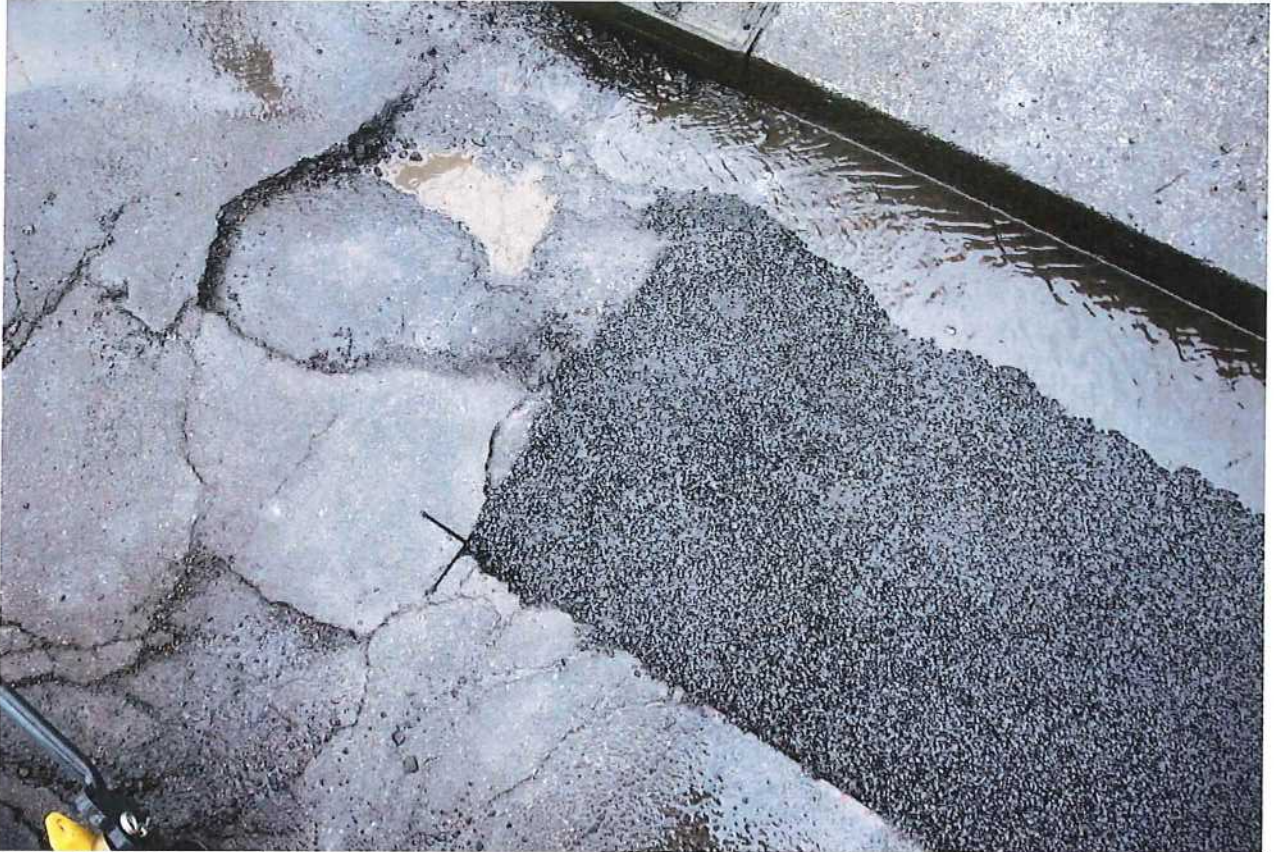
Abb. 2.17: **Versuchsstelle 8:** Nach der Verdichtung (Wasser strömt über Versuchsstelle)

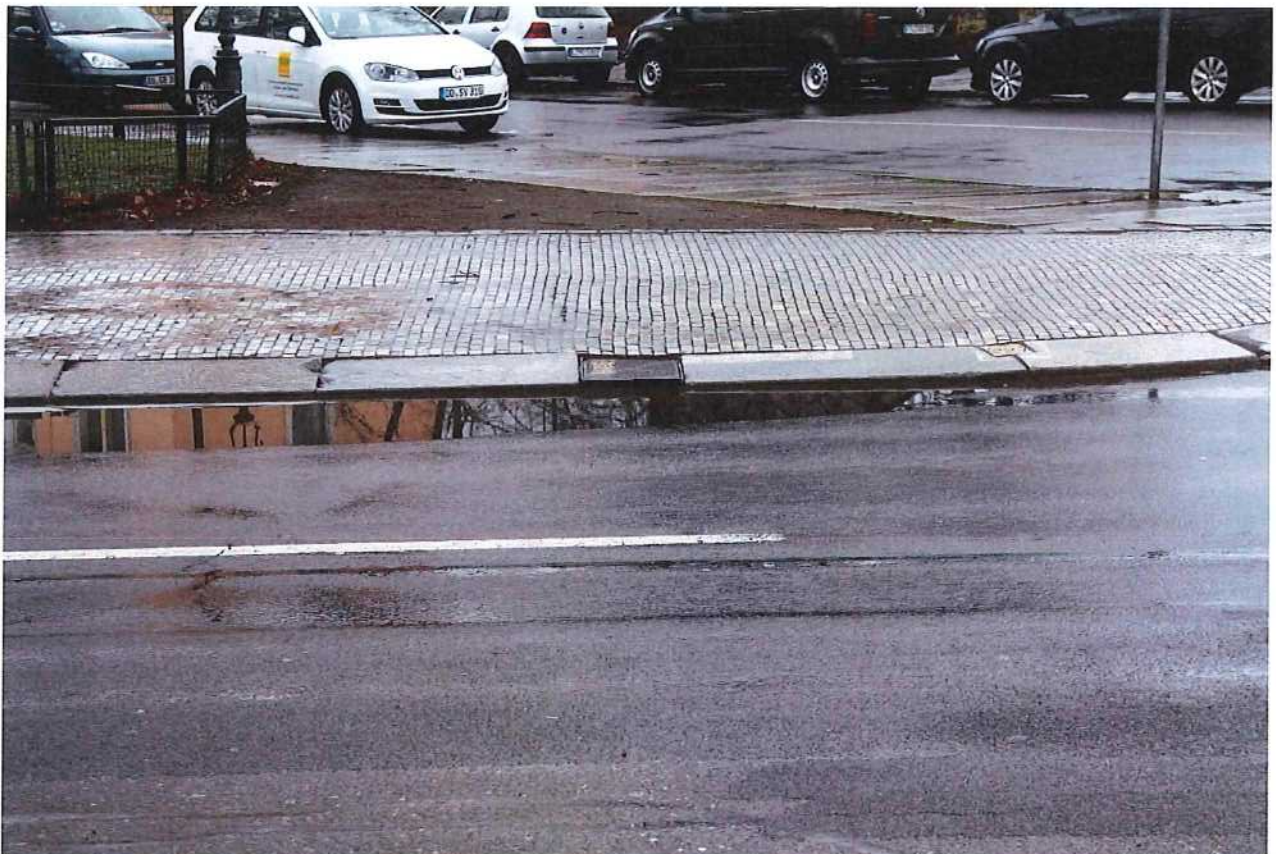
Abb. 2.20: Gegenüber von Versuchsstelle 8 „steht das Wasser“

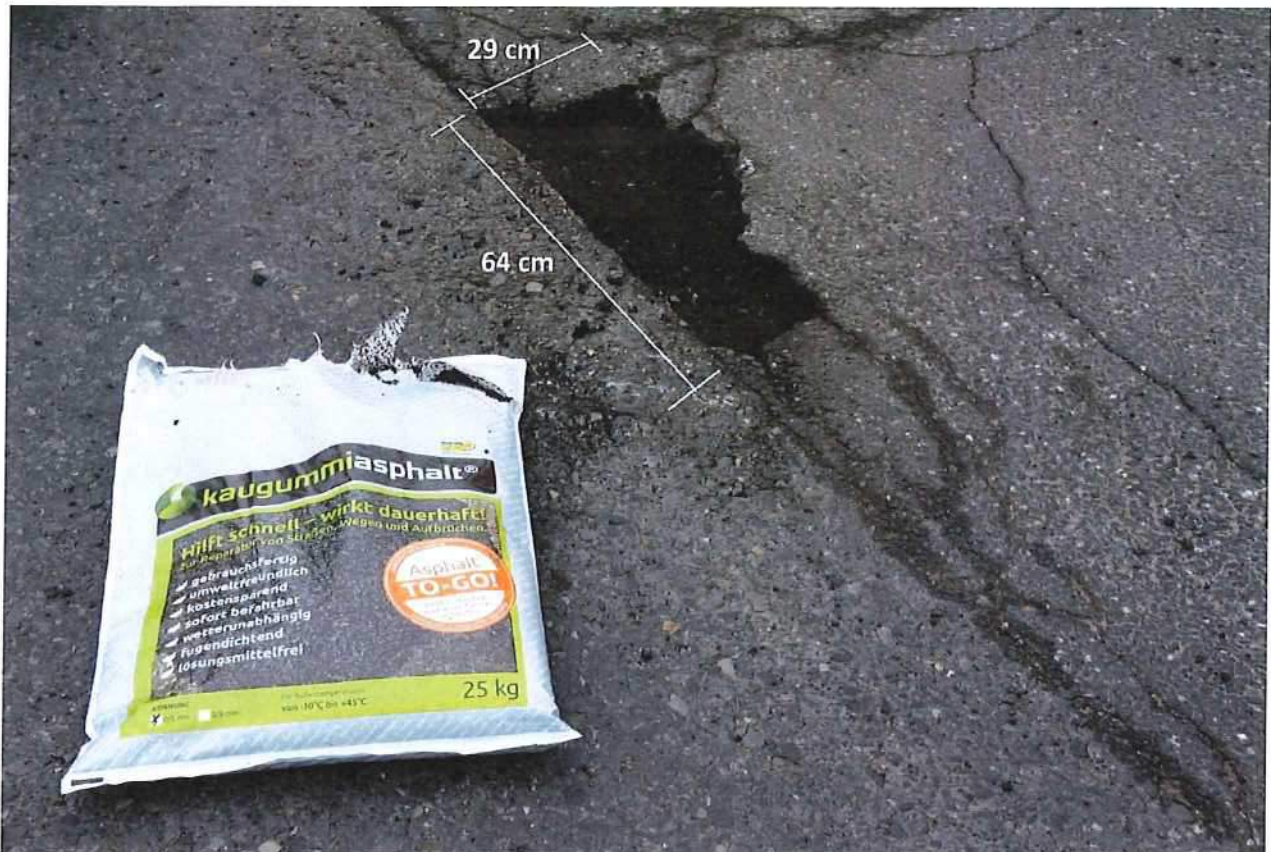
Abb. 3.2: **Versuchsstelle 9:** Mit einer Schlaglochtiefe von 5 cm

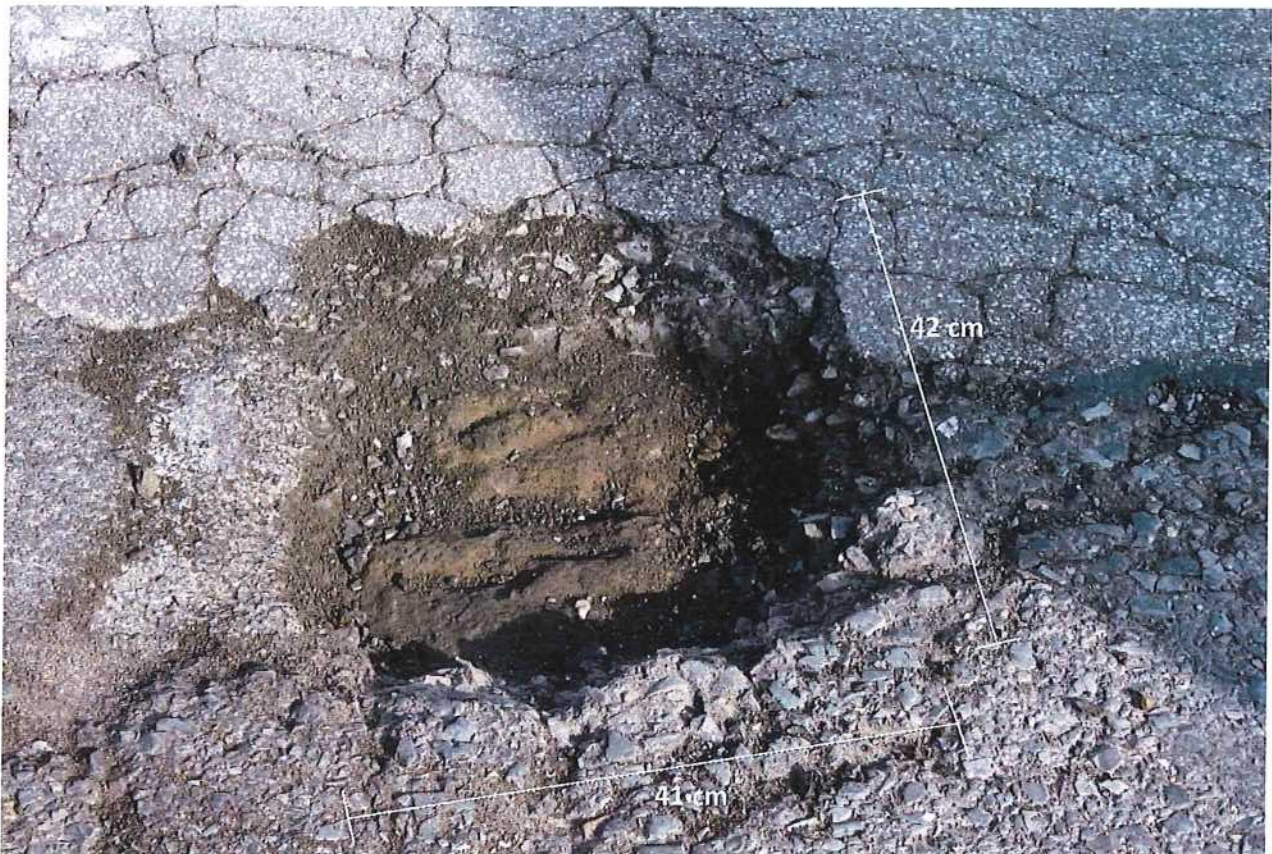
Abb. 3.6: **Versuchsstelle 10:** mit einer Schlaglochtefe von 5 – 7 cm

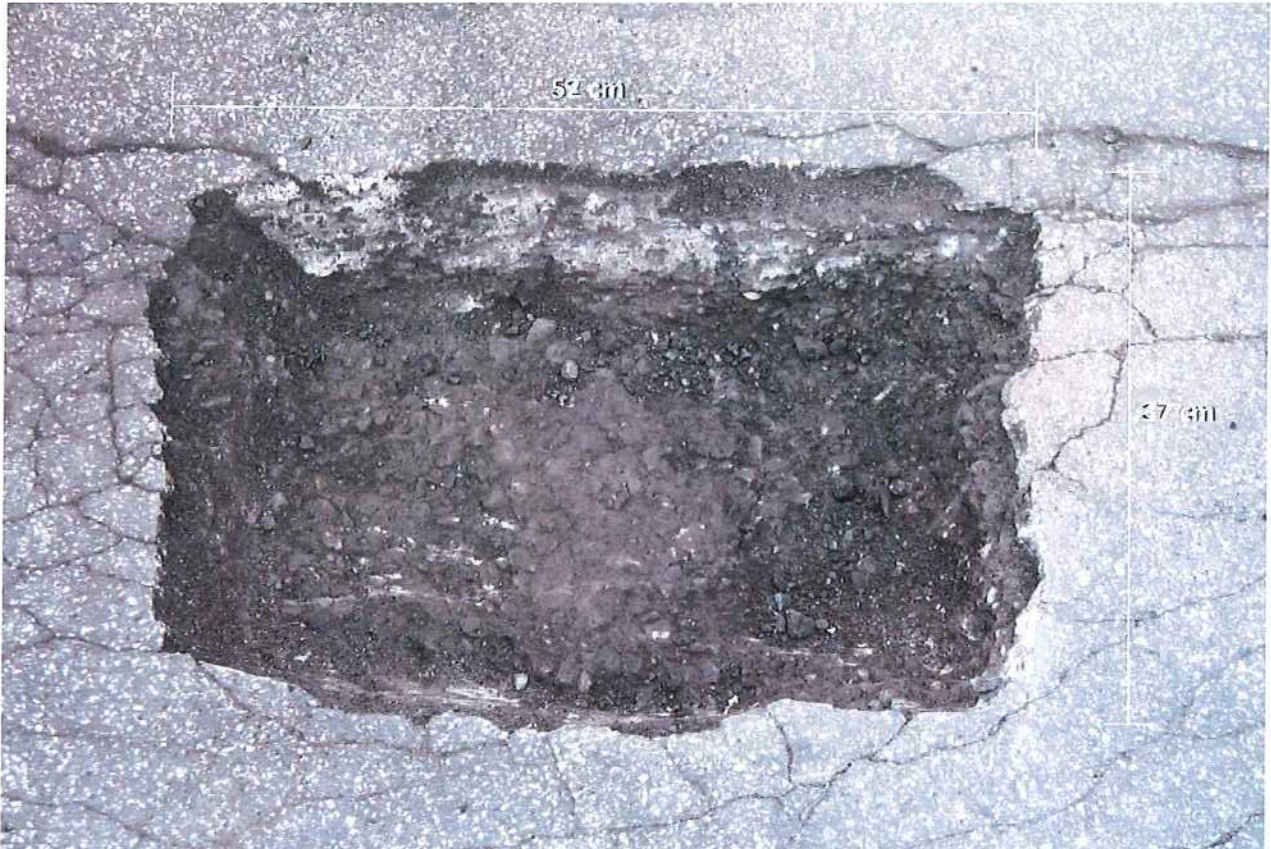
Abb. 3.10: **Versuchsstelle 11:** Vor dem Einbau mit einer Tiefe von 11 cm

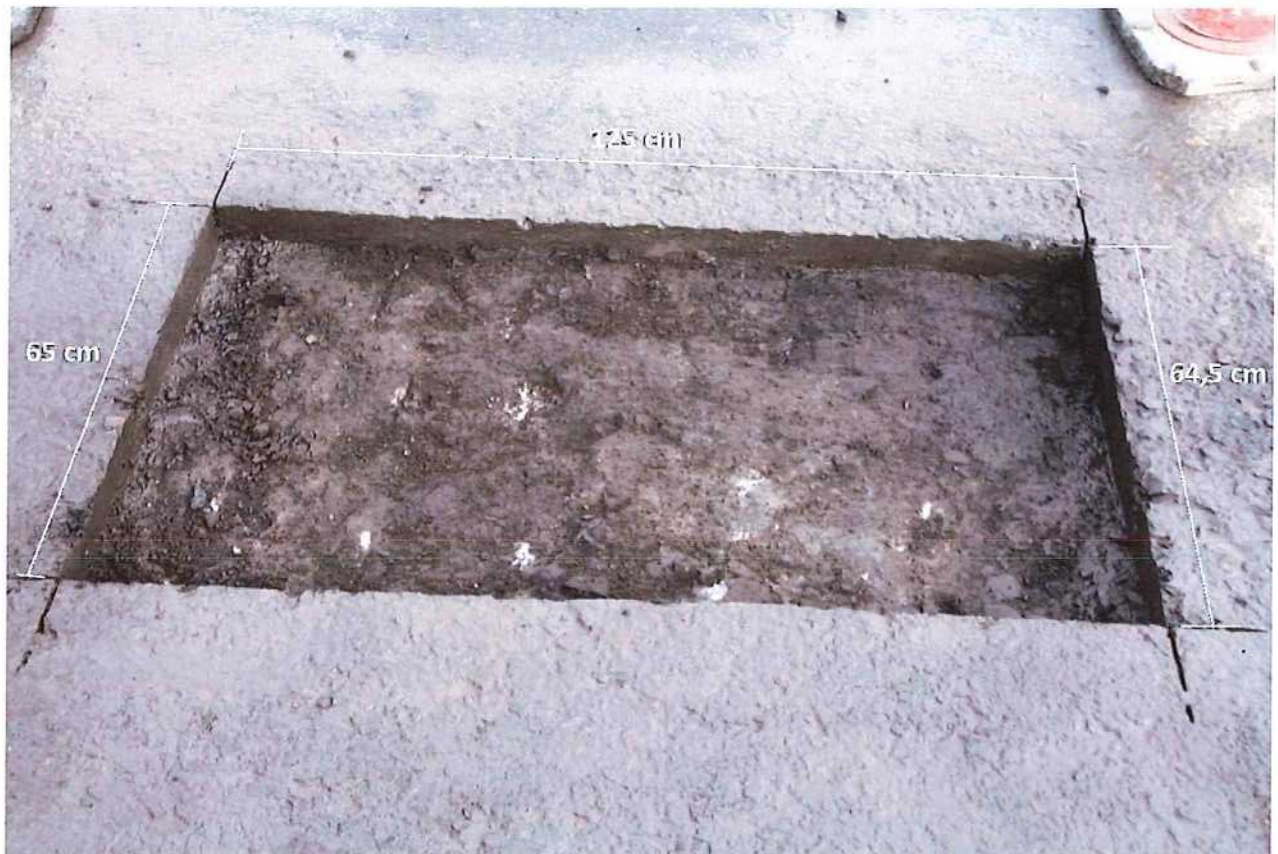
Abb. 3.15: **Versuchsstelle 12:** Mit einer Tiefe von 7-10 cm

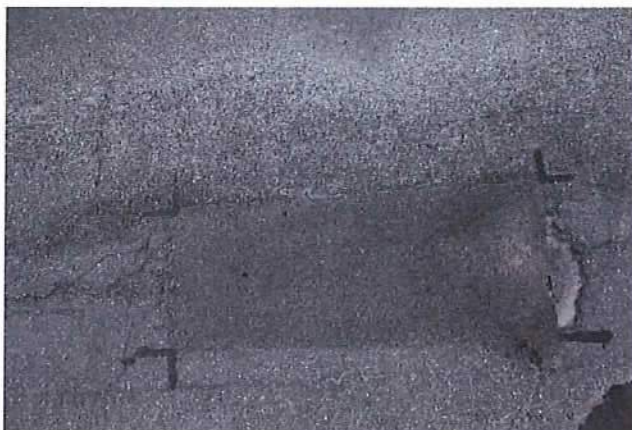
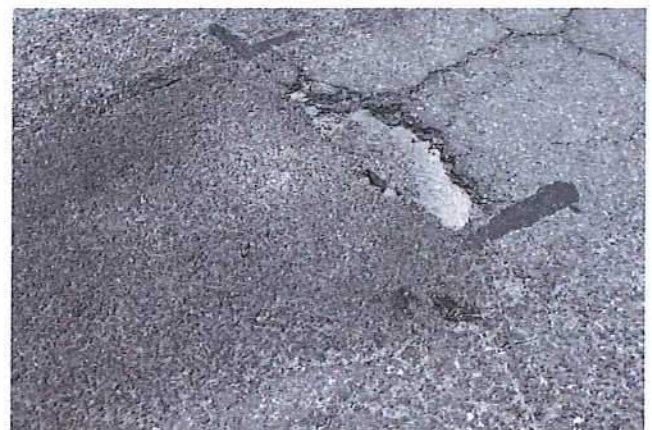
Abb. 4.21: während der zweiten Kontrolle
(Ausbruch neben Verfüllung)

Abb. 4.22: während der zweiten Kontrolle
(Ausbruch neben Verfüllung)

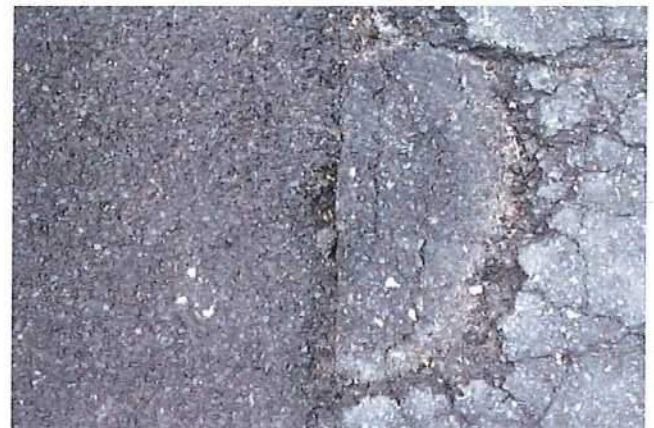
Abb. 4.27: während der dritten Kontrolle

Der nach 6-monatiger Nutzung beobachtete Ausbruch des angrenzenden Asphalttes hat sich weiter vergrößert (siehe Anlage 4, Abb. 4.24 bis Abb. 4.27). Weiterhin kann man in der Versuchsstelle einen immer tiefer werdenden Verlauf der Setzung zum Ausbruch hin erkennen. Die Setzungen befinden sich im Bereich von 0,8 cm bis 3 cm. Vor der Versuchsstelle in Fahrtrichtung haben sich mehr Risse gebildet, die an der Grenze zur Verfüllung größere Rissbreiten aufweisen.

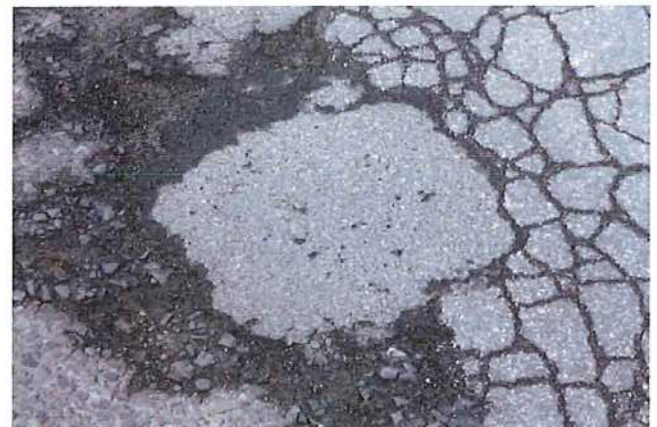
Abb. 4.70: während der dritten Kontrolle

Um Versuchsstelle 10 haben sich die schon während der Sanierung vorhandenen Risse deutlich verstärkt (siehe Anlage 4, Abb. 4.69, Abb. 4.70). Der Kaugummiasphalt® ist des Weiteren leicht breitgedrückt. Die Versuchsstelle weist außerdem eine Setzung bis zirka 1,6 cm auf.

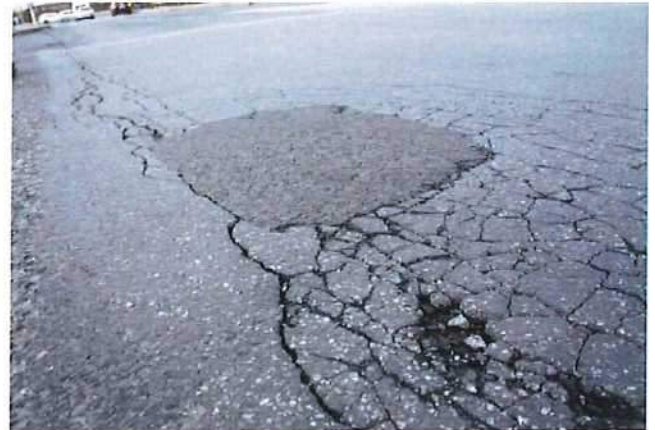
Abb. 4.77: während der dritten Kontrolle

Der Zustand der Verfüllung war nach 1-jähriger Nutzungsdauer weitestgehend intakt. Die Oberfläche wirkte jedoch leicht aufgeraut. Die schon während der Sanierung vorhandenen Risse haben sich deutlich verstärkt (siehe Anlage 4, Abb. 4.76 bis Abb. 4.78). Die eingetretenen Setzungen liegen bei zirka 7 mm.
