PRÜFBERICHT Nr.: 10 / 017 17

Dresden, 28.06.2018

Objekt / Bauvorhaben: Versuchsstrecken mit „Kaugummi-asphalt®“ in Dresden

Prüfungsauftrag: Bestandsaufnahme an ausgewählten geschädigten Verkehrsflächen in der Landeshauptstadt Dresden sowie begleitende Dokumentation des Einbaus von „Kaugummi-asphalt®“ und kontinuierliche Erfassung des Zustandes der sanierten Verkehrsflächen

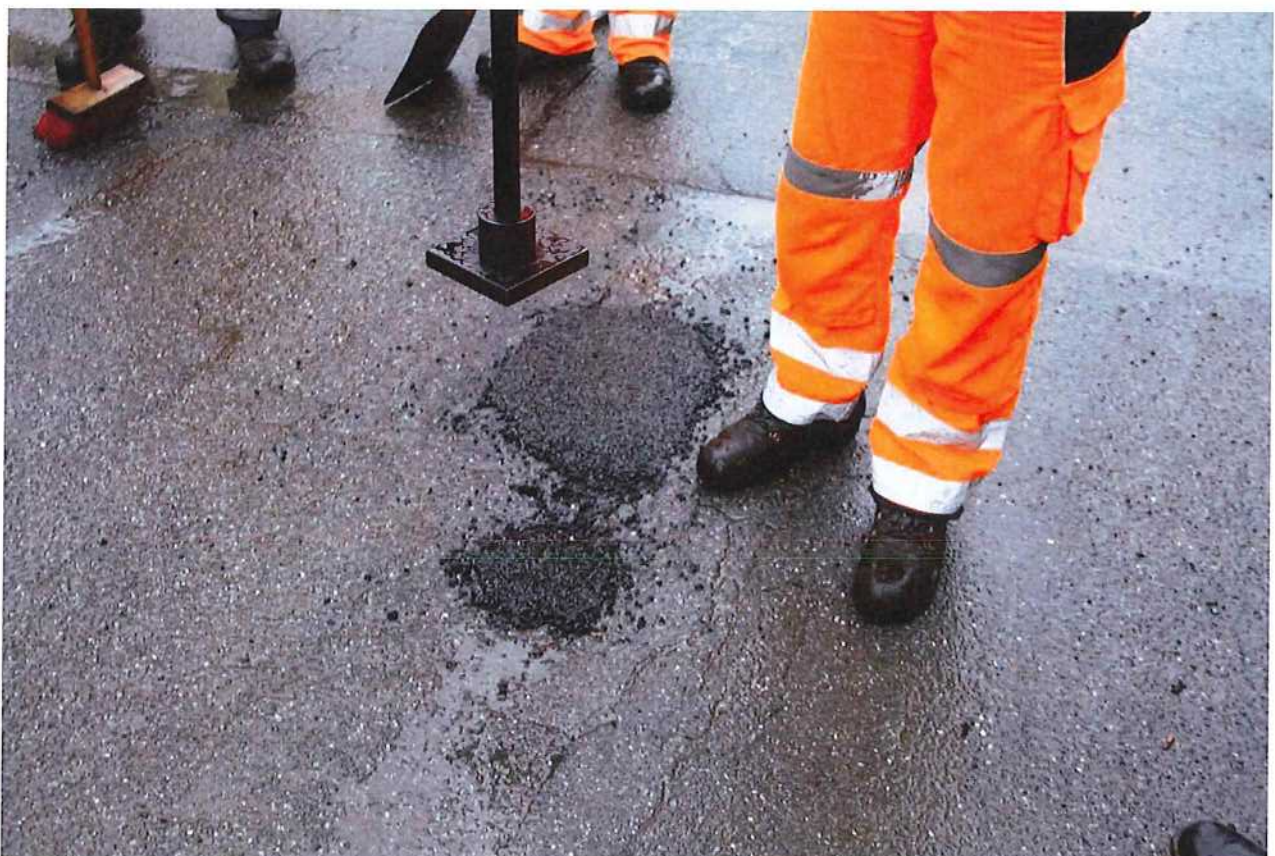
Abb.1.2: **Versuchsstelle 1:** Verdichtung mit Handstampfer

Die erste Versuchsstelle ist ein sich im Scheitelpunkt der Straße befindendes Schlagloch. Die Unterseite des Schlaglochs bestand teilweise aus Asphalt sowie Schotter. Die Abmessung und die Lage des Loches sind in Anlage 1, Abb. 1.1 zu finden. Das Schlagloch wurde durch Auskehren mit einem Besen von „stehendem“ Wasser befreit (Restfeuchte war vorhanden). Anschließend wurden ca. 10-12 kg Kaugummiasphalt® eingebaut. Dies erfolgte durch händisches Einfüllen und Verdichten mit einem Handstampfer. Die Dauer der Instandhaltung betrug zirka 5 Minuten.

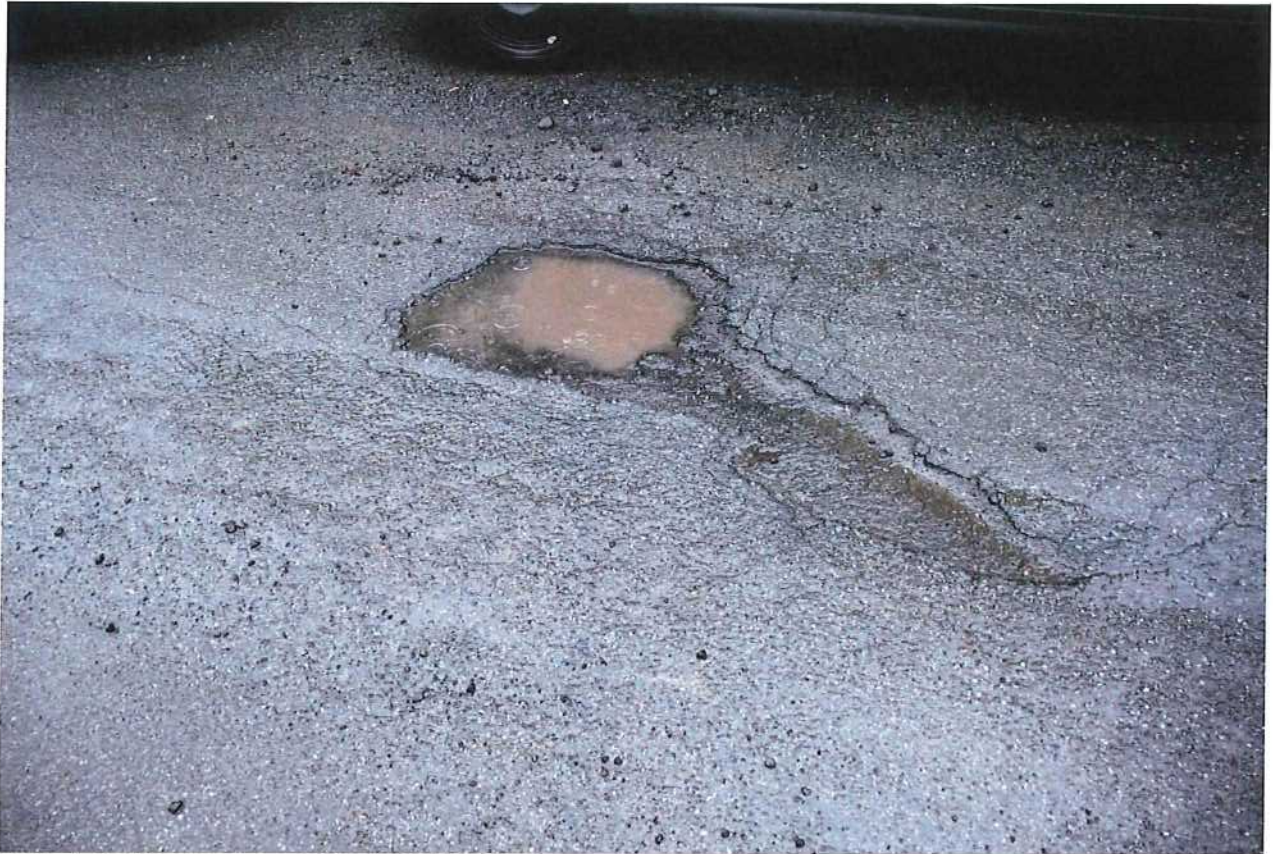
Abb.1.3: **Versuchsstelle 2:** Schlagloch gesamt

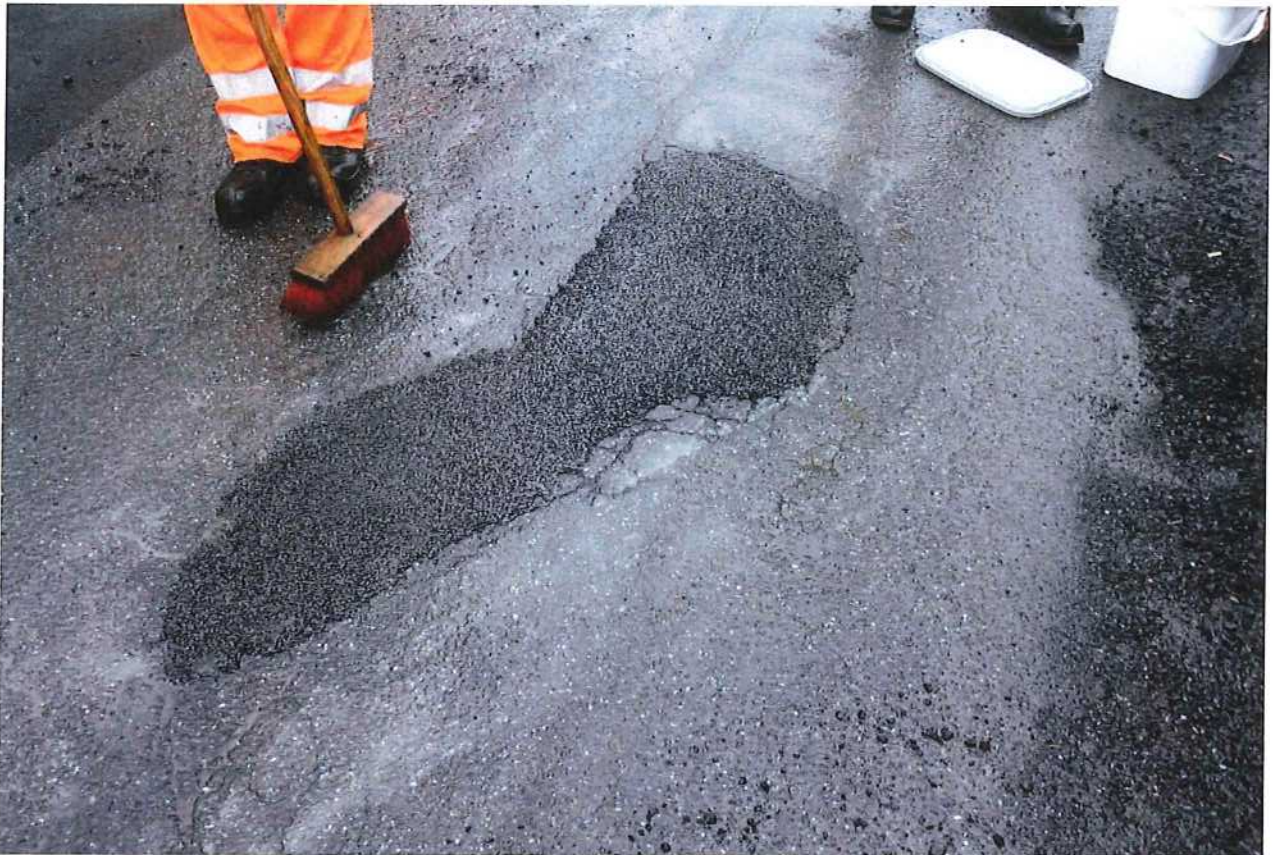
Abb.1.5: **Versuchsstelle 2:** Verfüllung und Verdichtung abgeschlossen

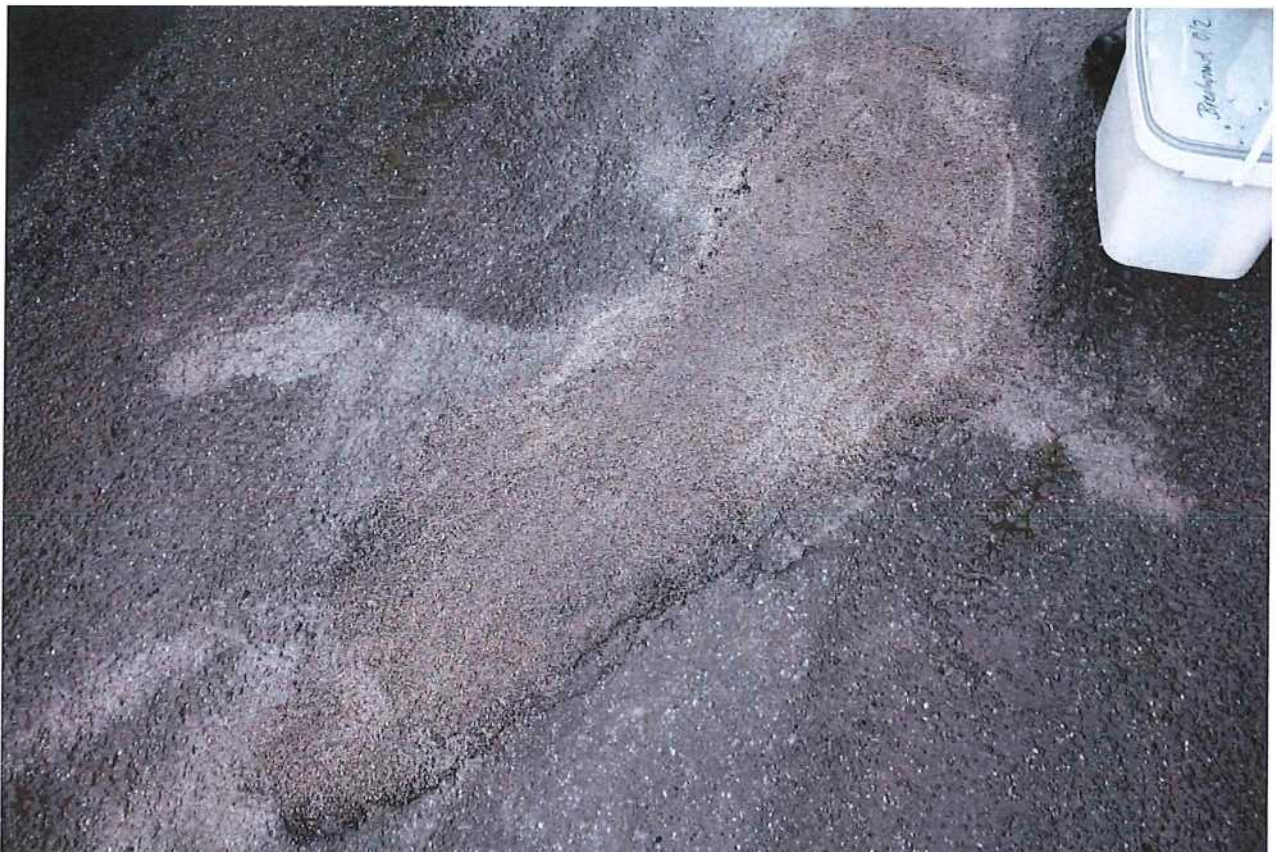
Abb.1.6: **Versuchsstelle 2:** Abstreuerung mit gebrochener feiner Gesteinskörnung 0/2

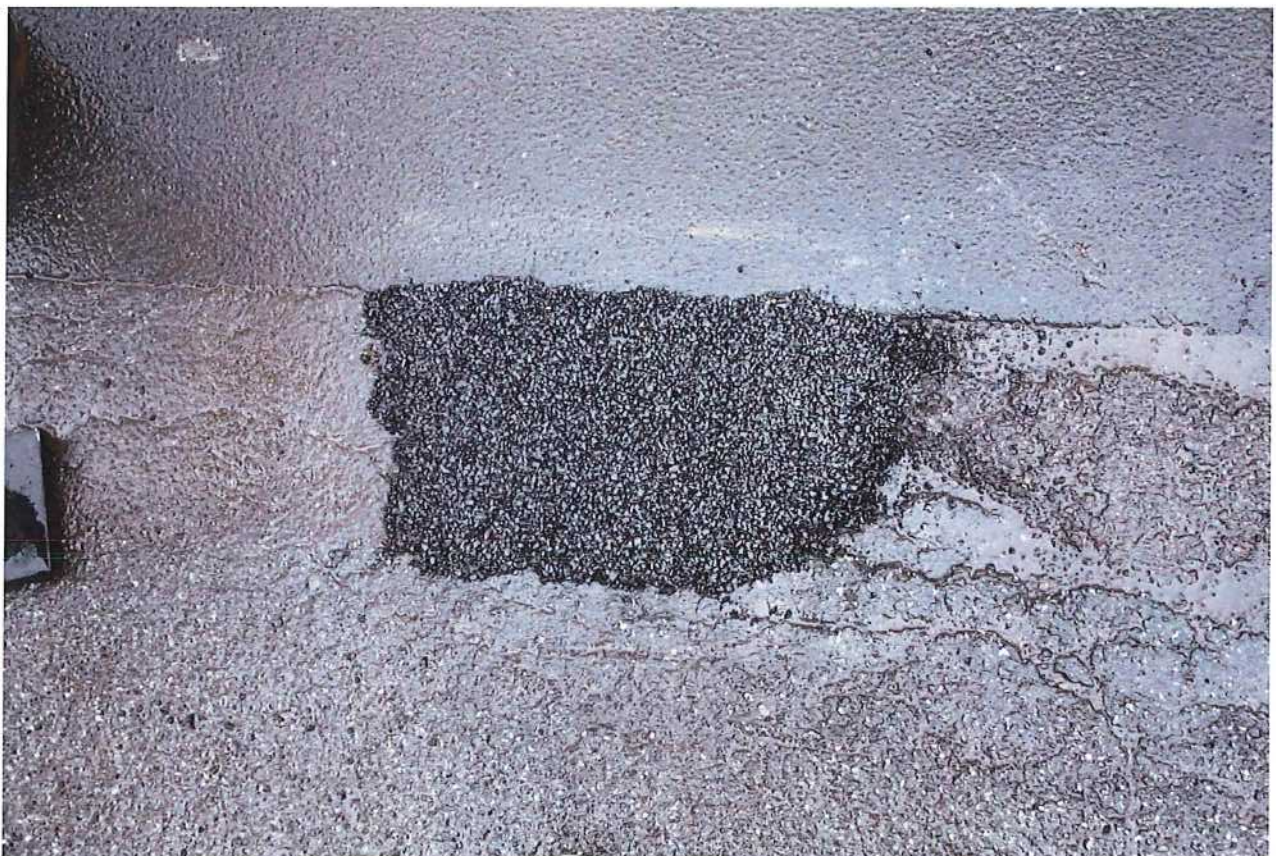
Abb.1.8: **Versuchsstelle 3:** Nach Verdichtung

Die dritte Versuchsstelle wurde ebenfalls ausgekehrt, um das Wasser zu entfernen. Des Weiteren wurde die Stelle mit einem Meißel bearbeitet, um lockere Teile des Straßenbelages zu lösen. Der Lochboden bestand aus Schotter und grenzt an eine vorab ausgebeserte Schadstelle (Abmessung und Lage siehe Anlage 1, Abb.1.7).

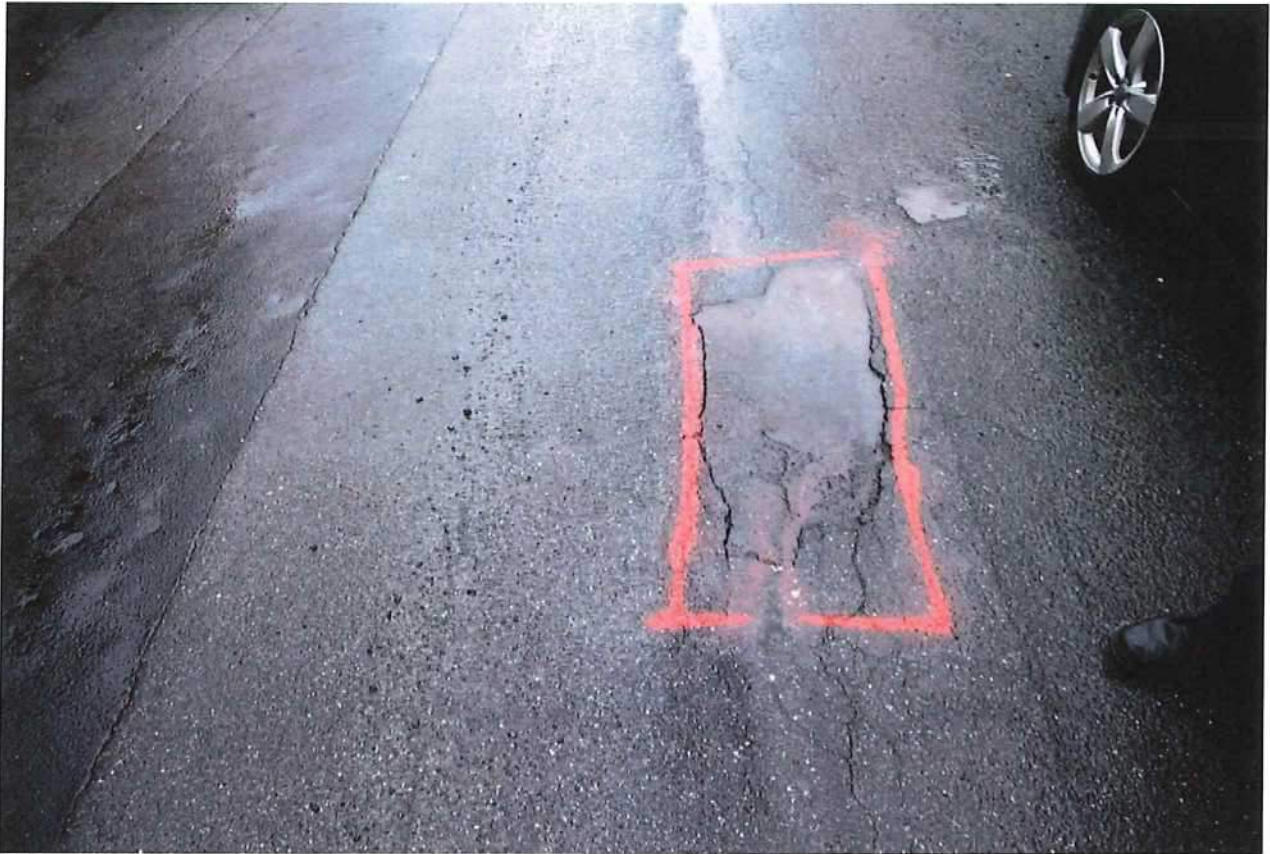
Abb.1.9: **Versuchsstelle 4**

Die vierte Versuchsstelle (Anlage 1, Abb. 1.9 bis Abb. 1.13) wurde zunächst ausgesägt und danach ausgekehrt, um einen sauberen Anschluss zum angrenzenden Straßenbelag zu schaffen. Unter dem Schlagloch befand sich Schotter.

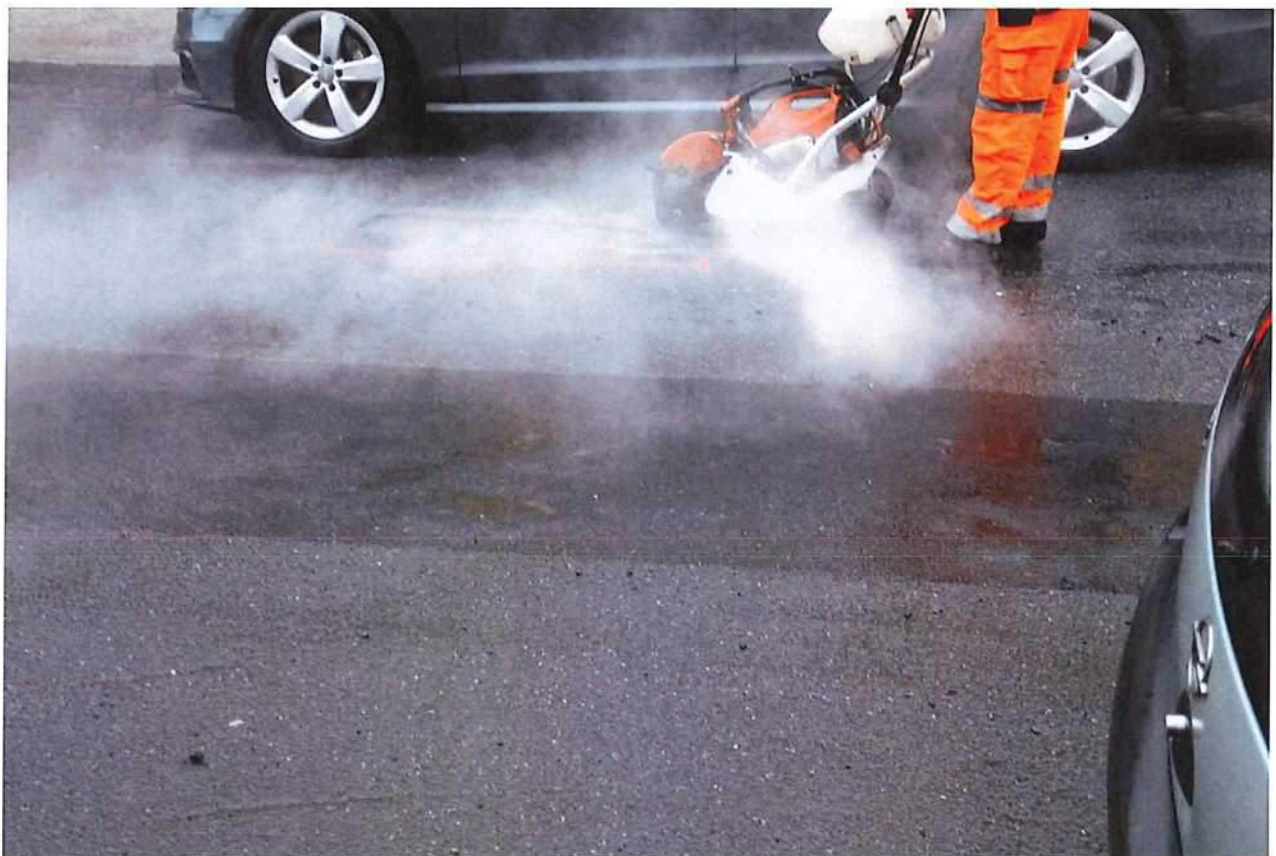
Abb.1.10: **Versuchsstelle 4**: Während des Sägens

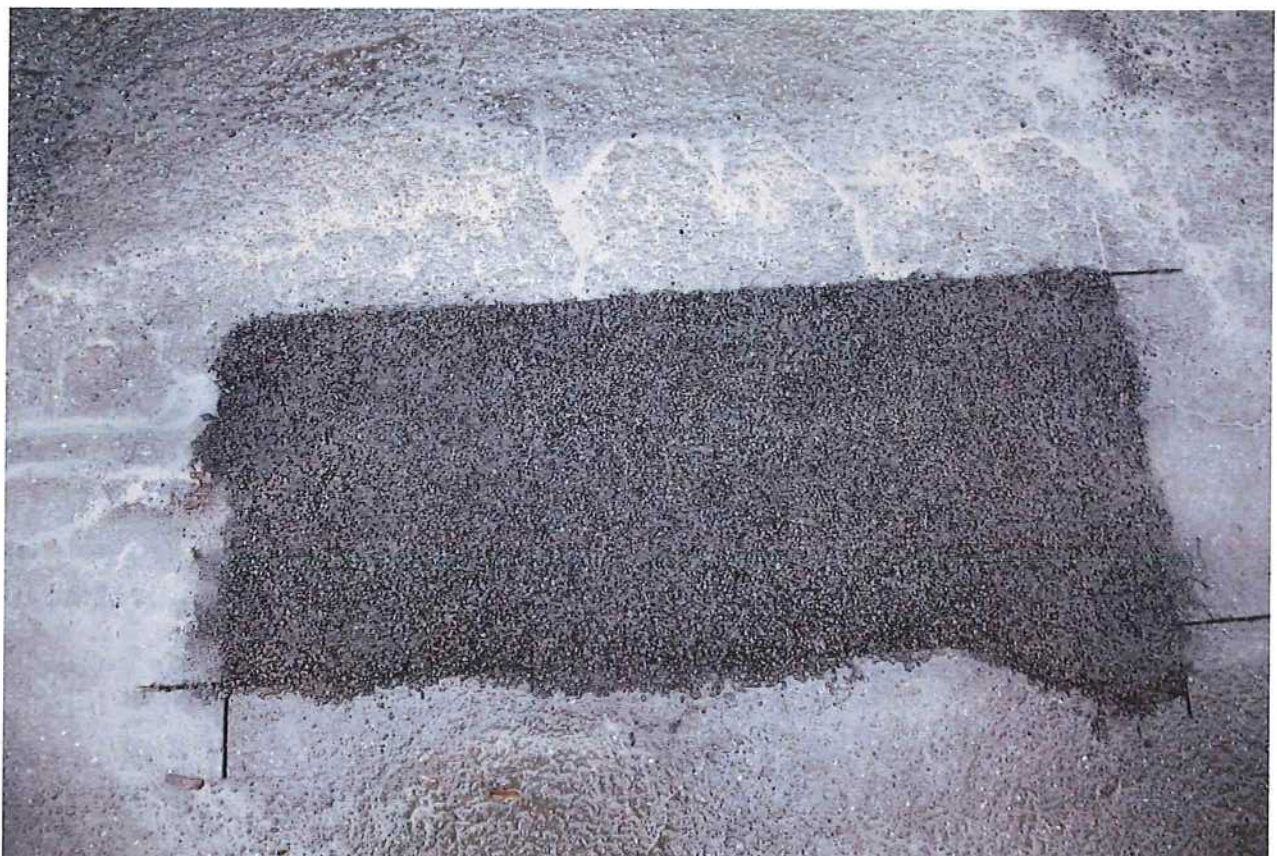
Abb.1.12: **Versuchsstelle 4:** Nach Verdichtung

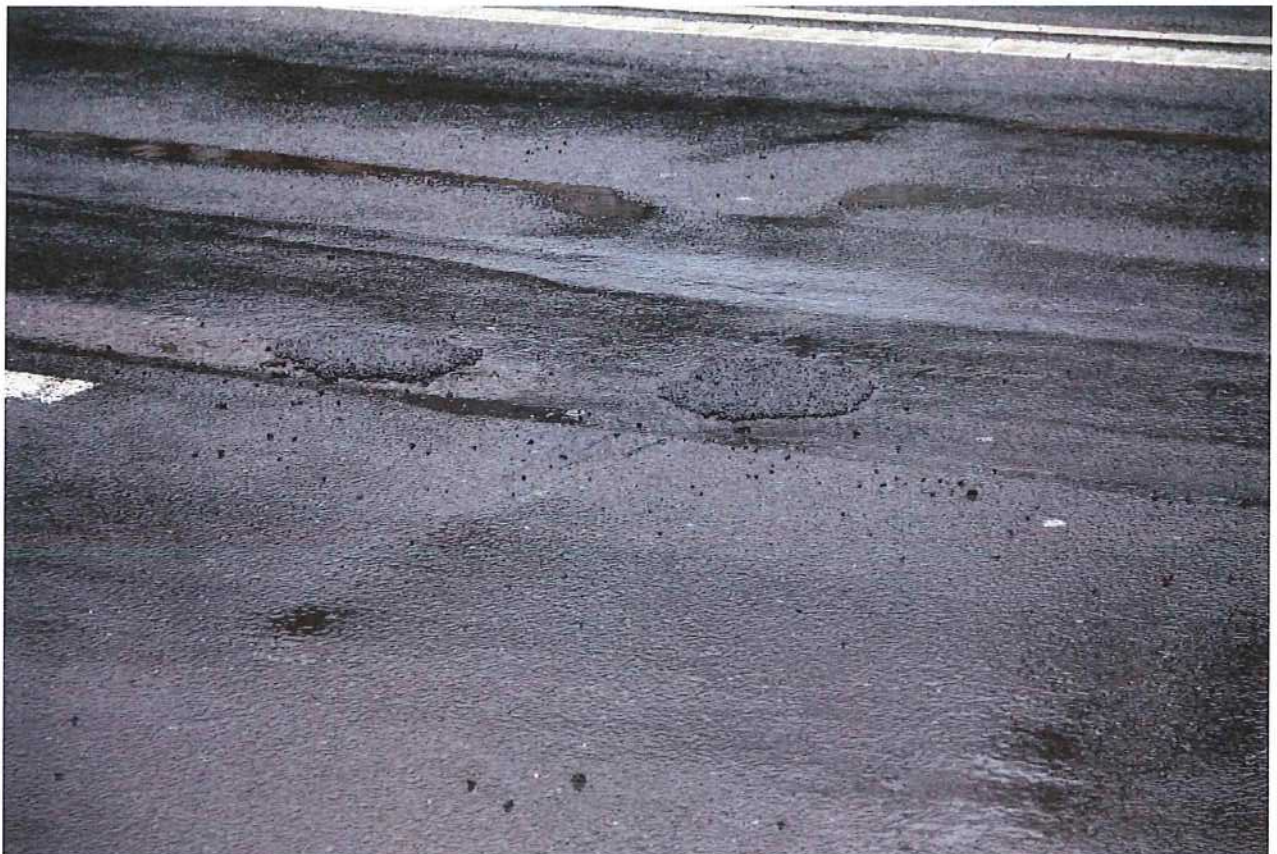
Abb. 2.2: **Versuchsstelle 5**

Die fünfte Versuchsstelle befindet sich im zweiten Fahrstreifen der Hainstraße in Fahrtrichtung Bahnhof Dresden-Neustadt und wurde mit dem Verfahren 1 saniert. Die Abmessungen und die Lage des Schlagloches sind in Anlage 2, Abb.2.1 zu finden.

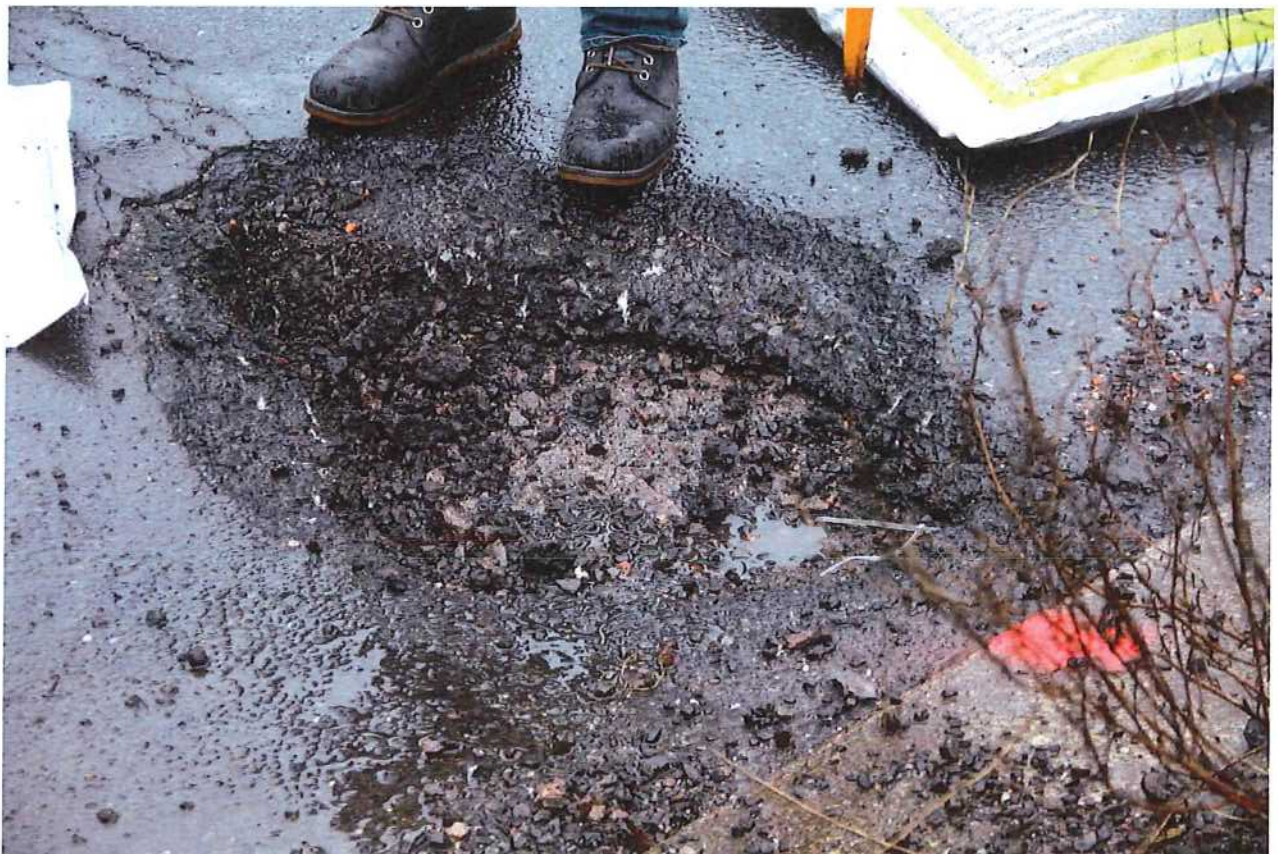
Abb. 2.4: **Versuchsstelle 6:** Nach dem Vorbereiten

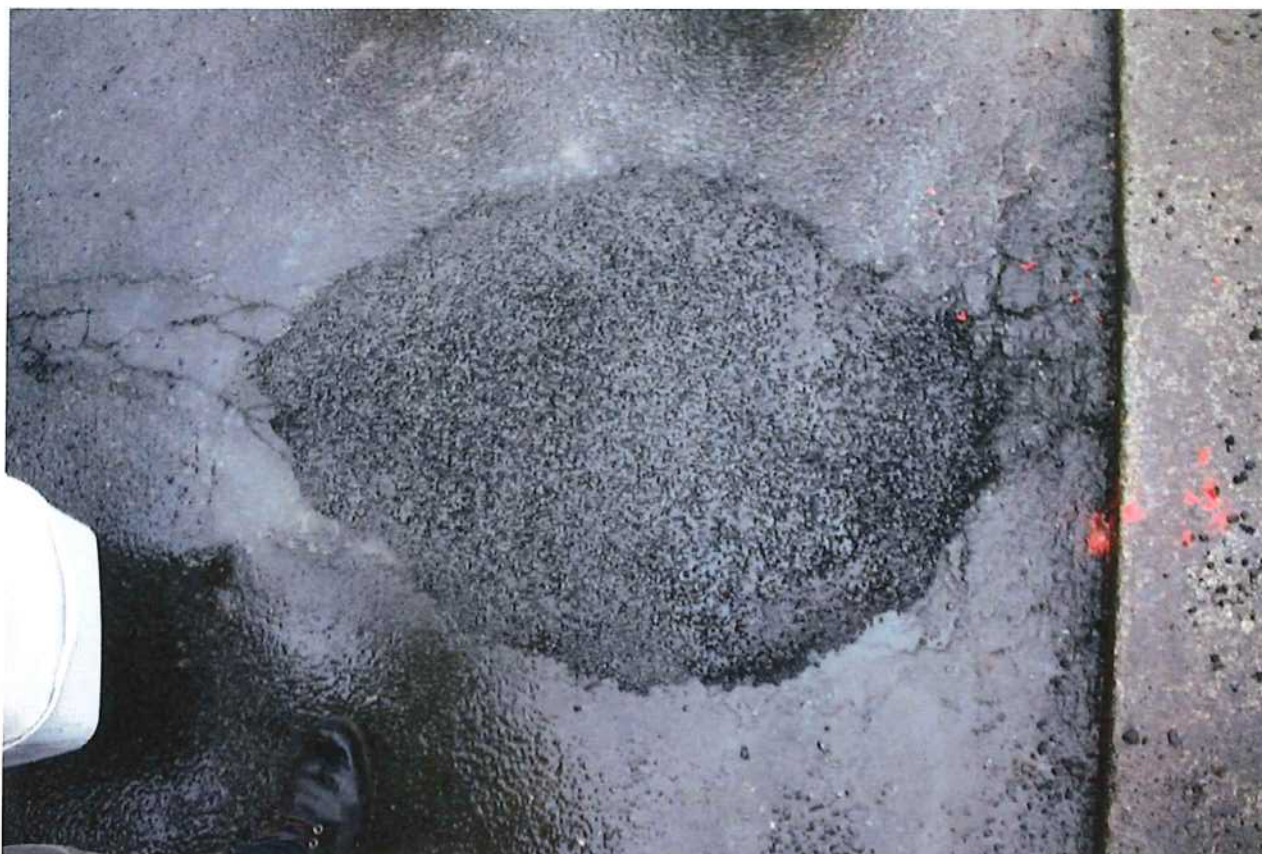
Abb. 2.5: **Versuchsstelle 6:** Vor dem Abstreuen

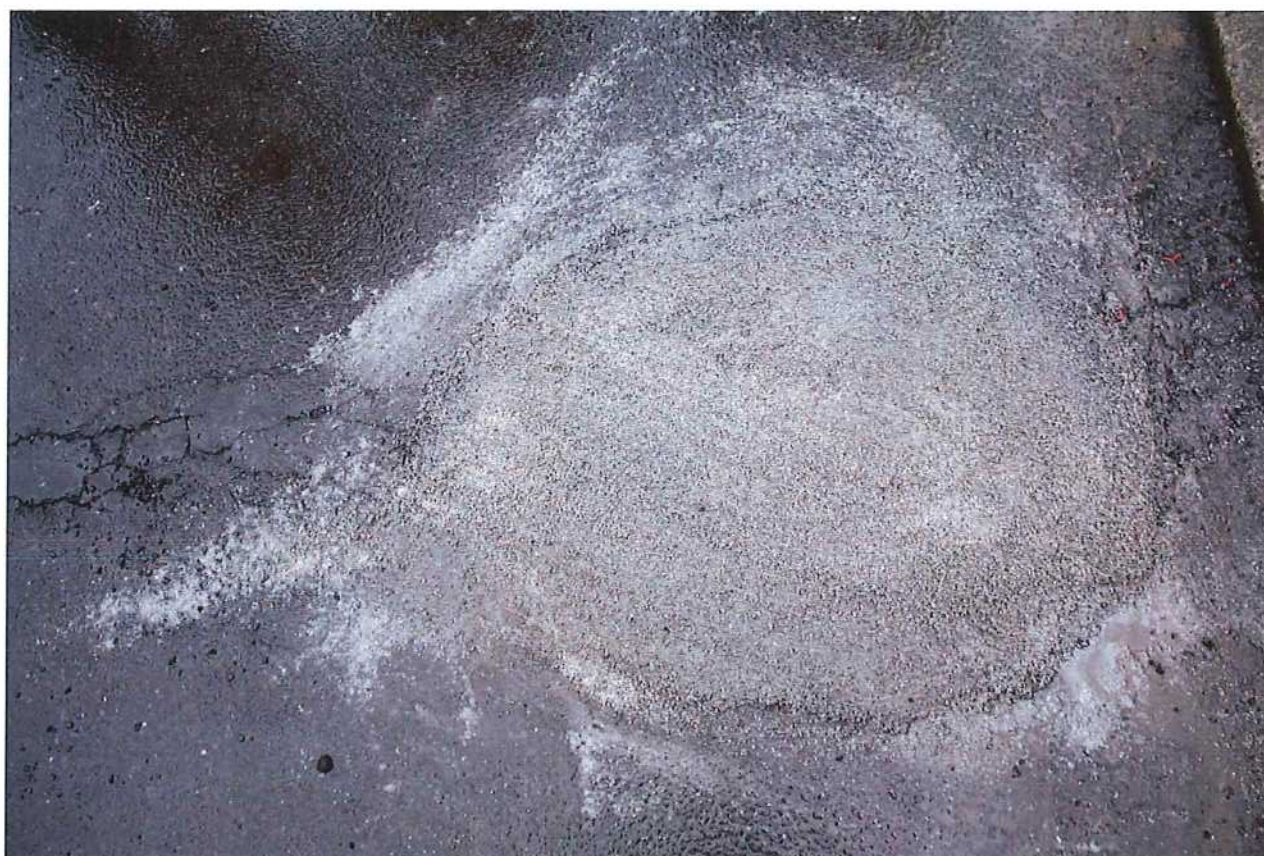
Abb. 2.6: **Versuchsstelle 6:** Nach dem Abstreuen

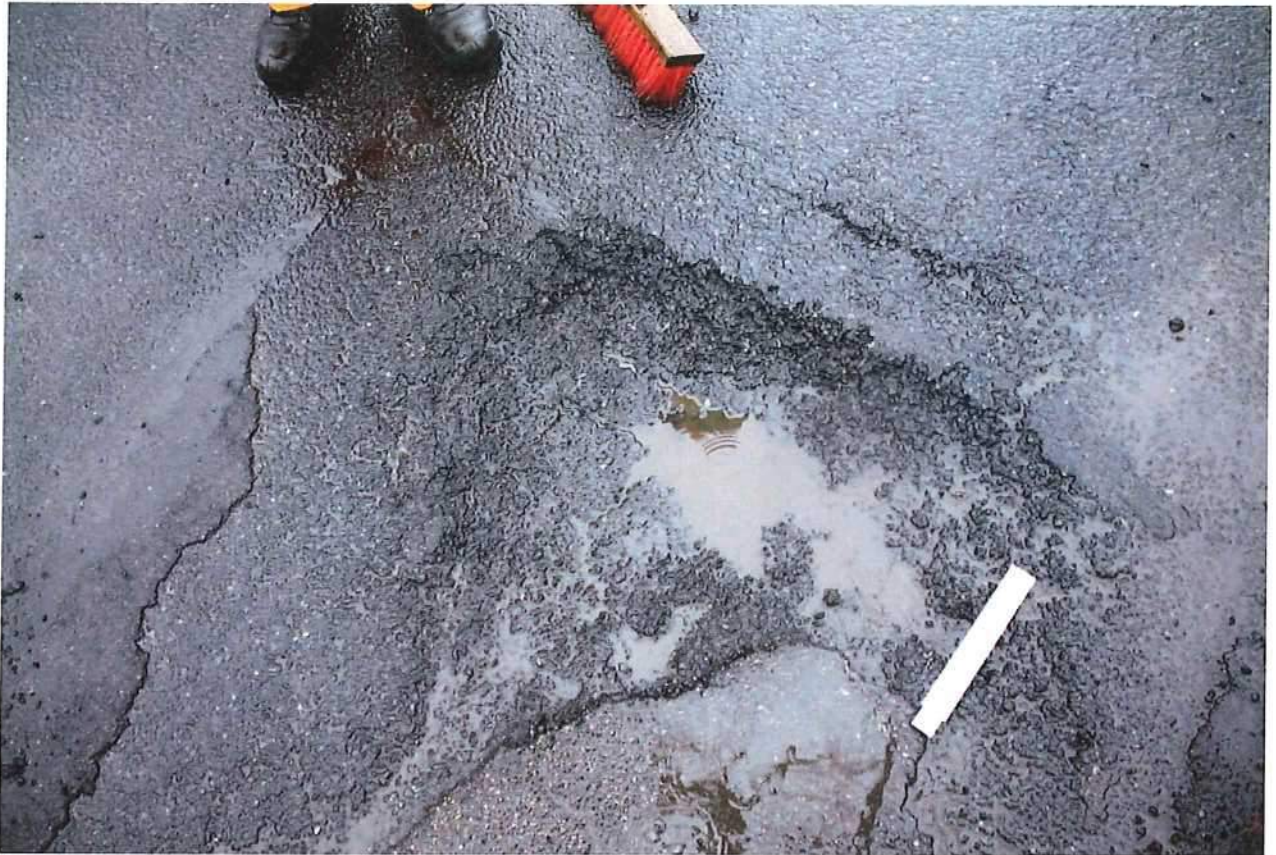
Bei der Versuchsstelle 7 ist zu beachten, dass nur ein bestimmter Teil zur Studie herangezogen wird. Der Referenzbereich für die Studie ist in Anlage 2, Abb. 2.9 und Abb. 2.10 erkenntlich. Das Schlagloch wurde nach augenscheinlicher Beurteilung bereits mindestens einmal saniert. Darüber hinaus grenzte es an ebenfalls bereits sanierte Stellen (Abmessung und Lage befindet sich in Anlage 2, Abb.2.9). Der Lochboden bestand aus Schotter. Das Schlagloch wurde zunächst ausgekehrt, um das Wasser zu entfernen. Anschließend erfolgte die Bearbeitung mit einem Meißel, um lockere Bestandteile zu lösen.

Abb. 2.9: **Versuchsstelle 7:** Mit einer Markierung für den Referenzbereich

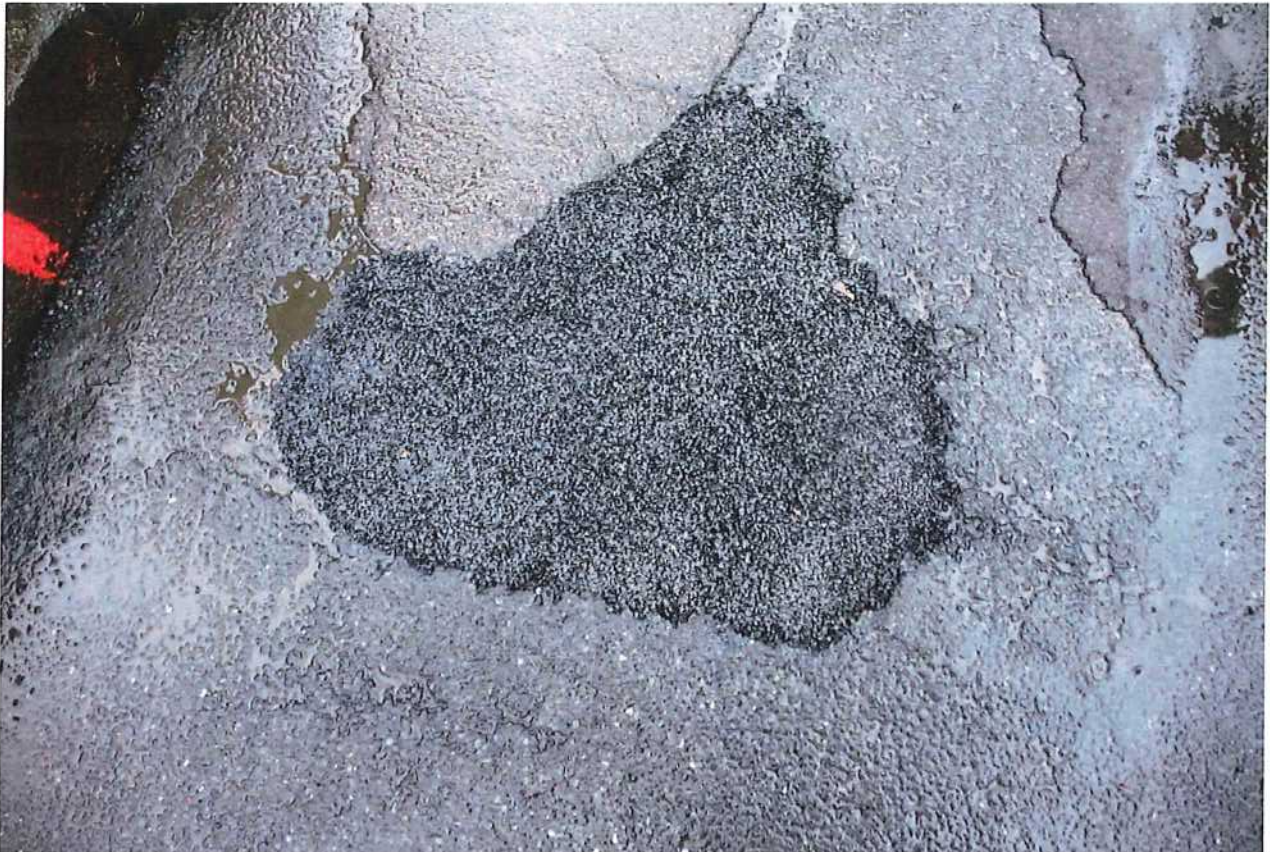
In unmittelbarer Nähe zur Schadstelle befand sich ein Straßenablauf. Das vorhandene Wasser konnte jedoch nicht dahin abfließen, da die Straße vor der Entwässerungseinrichtung abgesenkt ist (siehe Anlage 2, Abb. 2.11) und somit kein ausreichendes Gefälle zum Straßenablauf vorhanden war.

Abb. 2.11: **Versuchsstelle 7:** Nach dem Verdichten

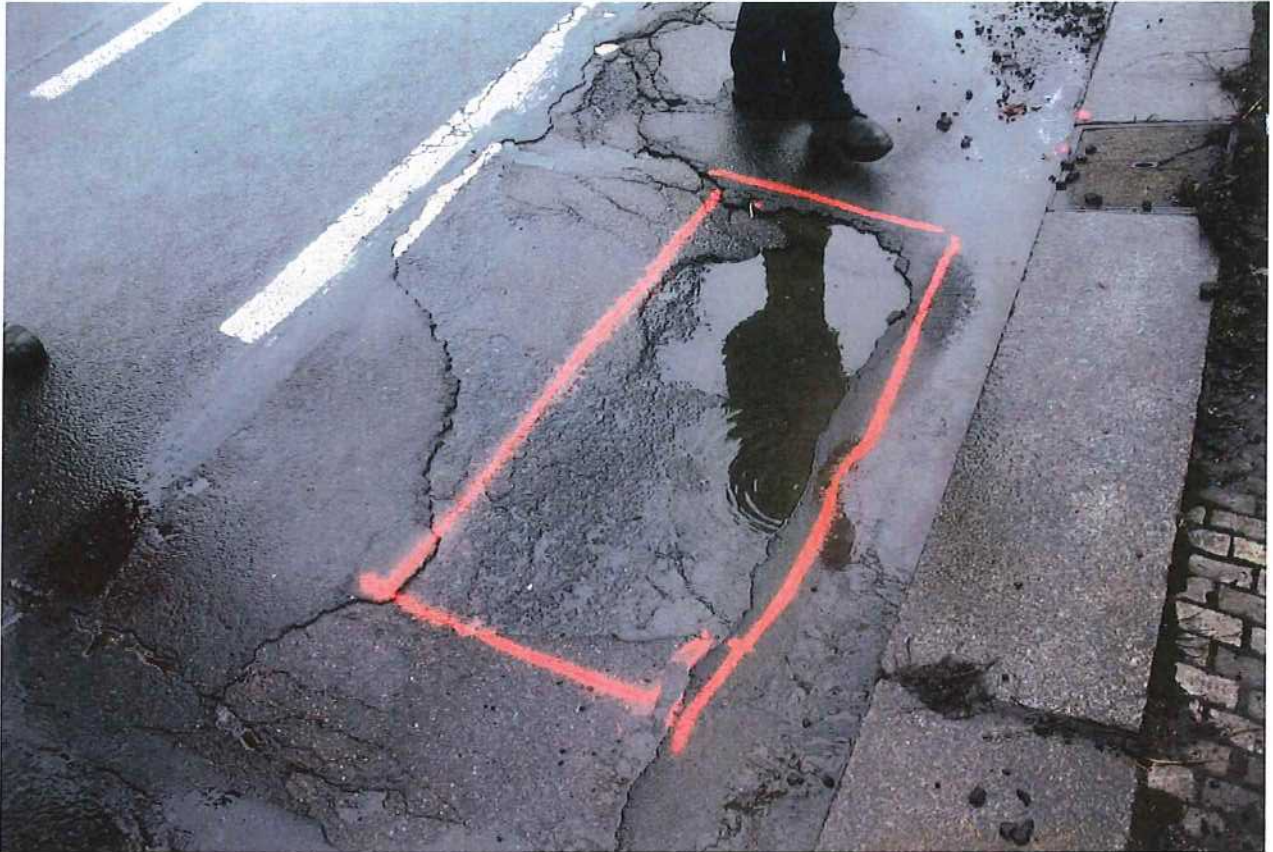
Abb. 2.13: **Versuchsstelle 8:** Vor dem Aussägen

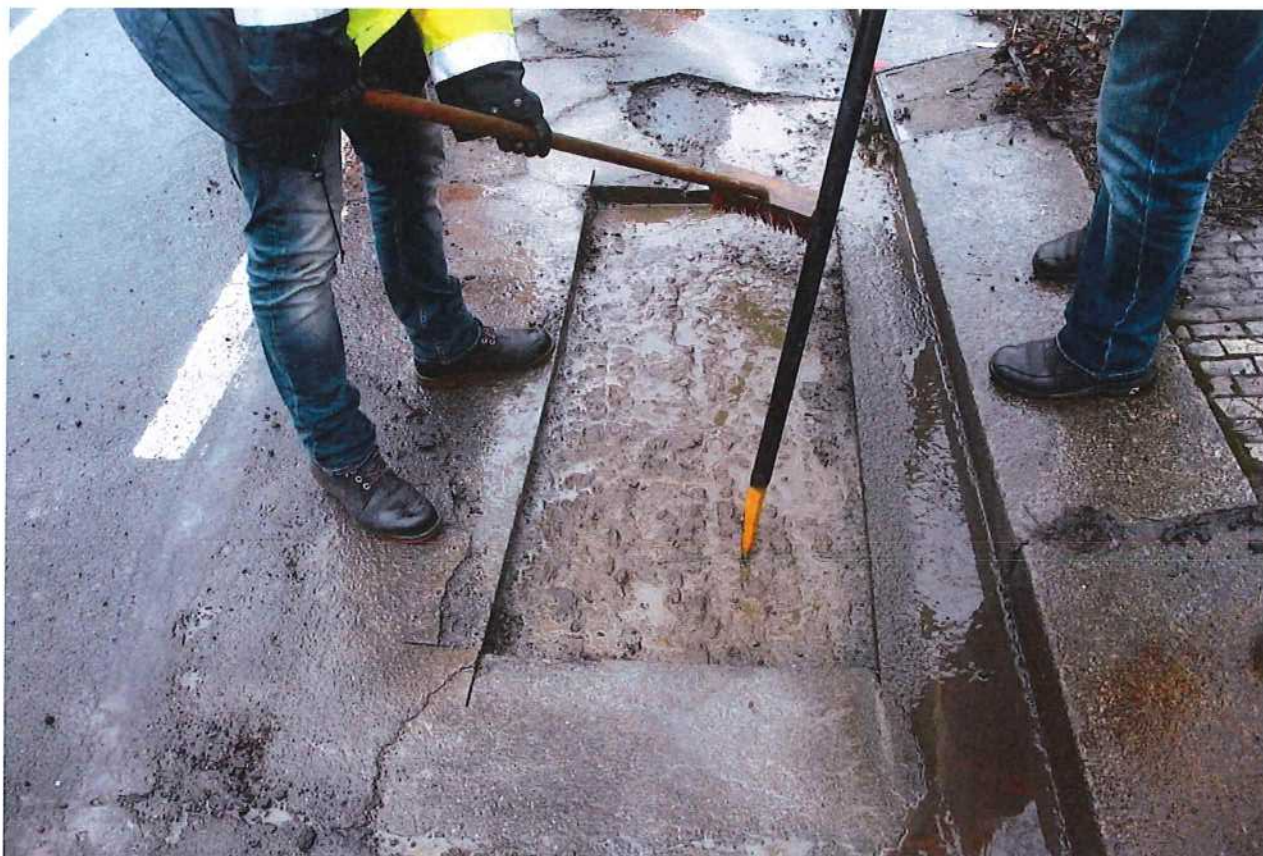
Abb. 2.16: **Versuchsstelle 8**: Vor der Verfüllung mit Kaugummi-asphalt®

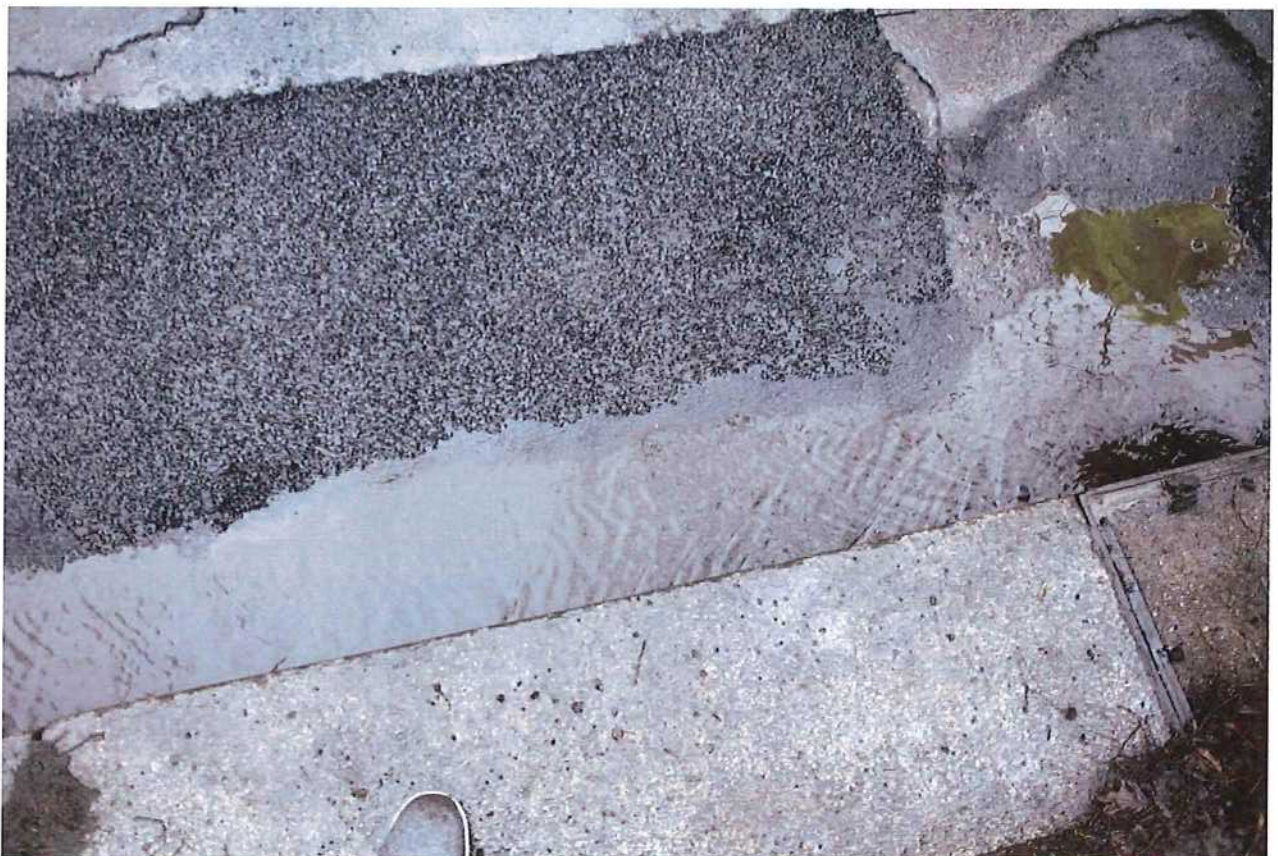
Unterhalb dieses Schlaglochs befand sich eine hydraulisch gebundene Tragschicht. Der Bereich des Schlagloches wurde nach augenscheinlicher Beurteilung bereits mehrfach erneuert. Um die Versuchsstelle herum befanden sich weitere Schlaglöcher. In unmittelbarer Nähe zu dieser Versuchsstelle war ein Straßenablauf vorhanden. Bei Regenwetter befindet sich diese Versuchsstelle generell unter Wasser, da die Entwässerung nicht ordnungsgemäß funktioniert (siehe Anlage 2, Abb. 2.18 – Abb. 2.21).

Abb. 2.18: **Versuchsstelle 8:** Nach der Verdichtung

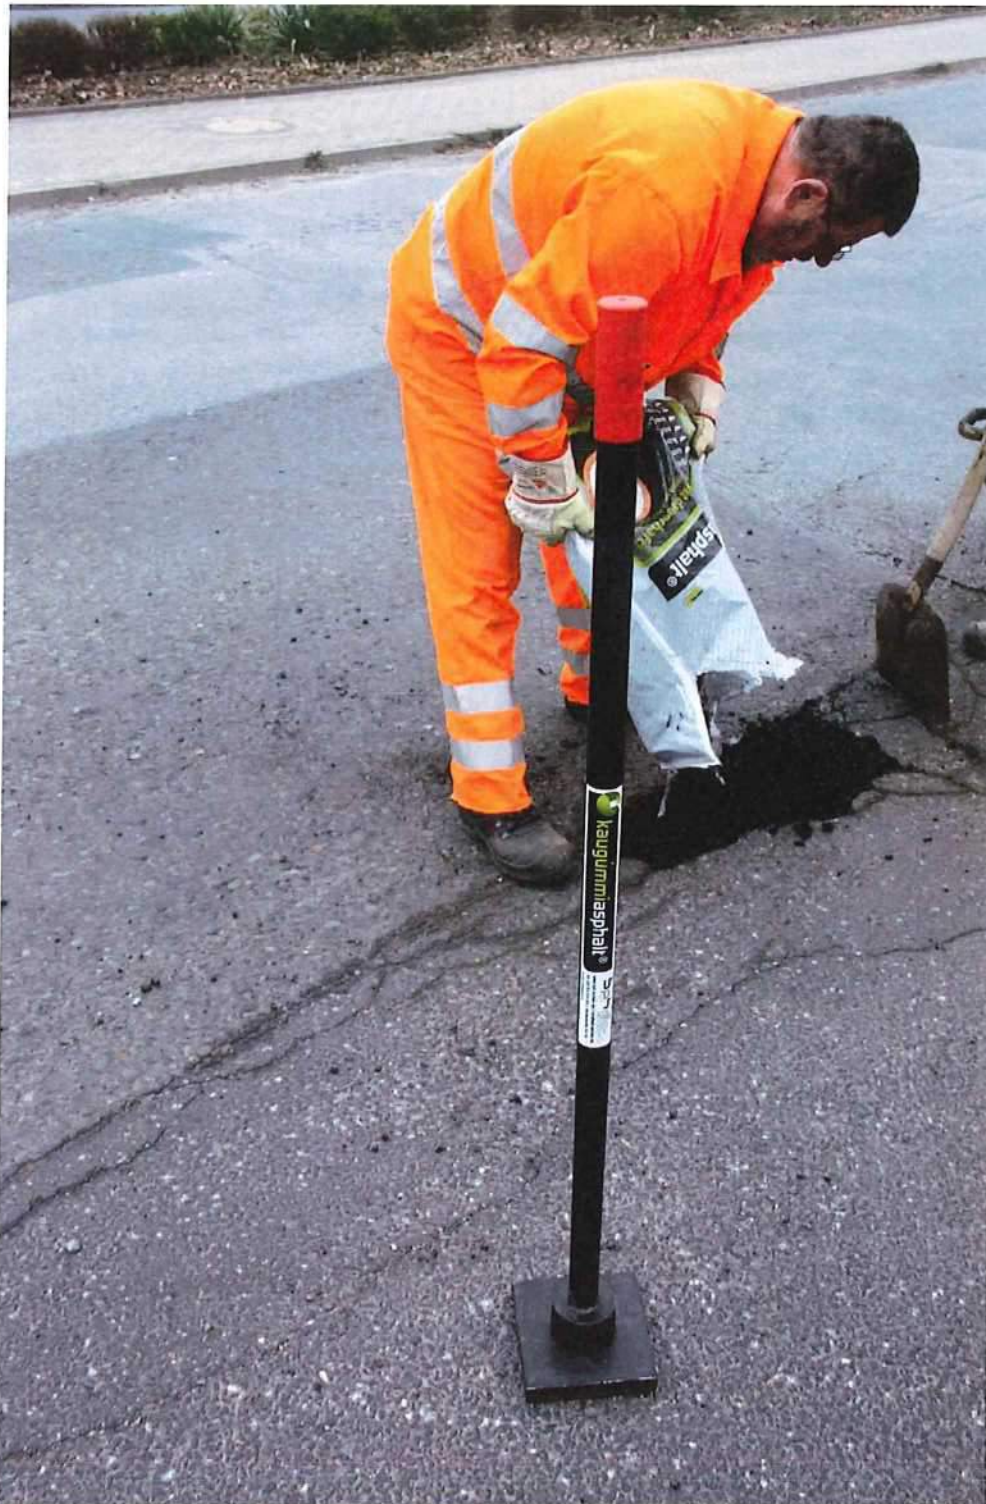
Abb. 3.3: **Versuchsstelle 9:** Während des Verfüllens mit dem Handstampfer

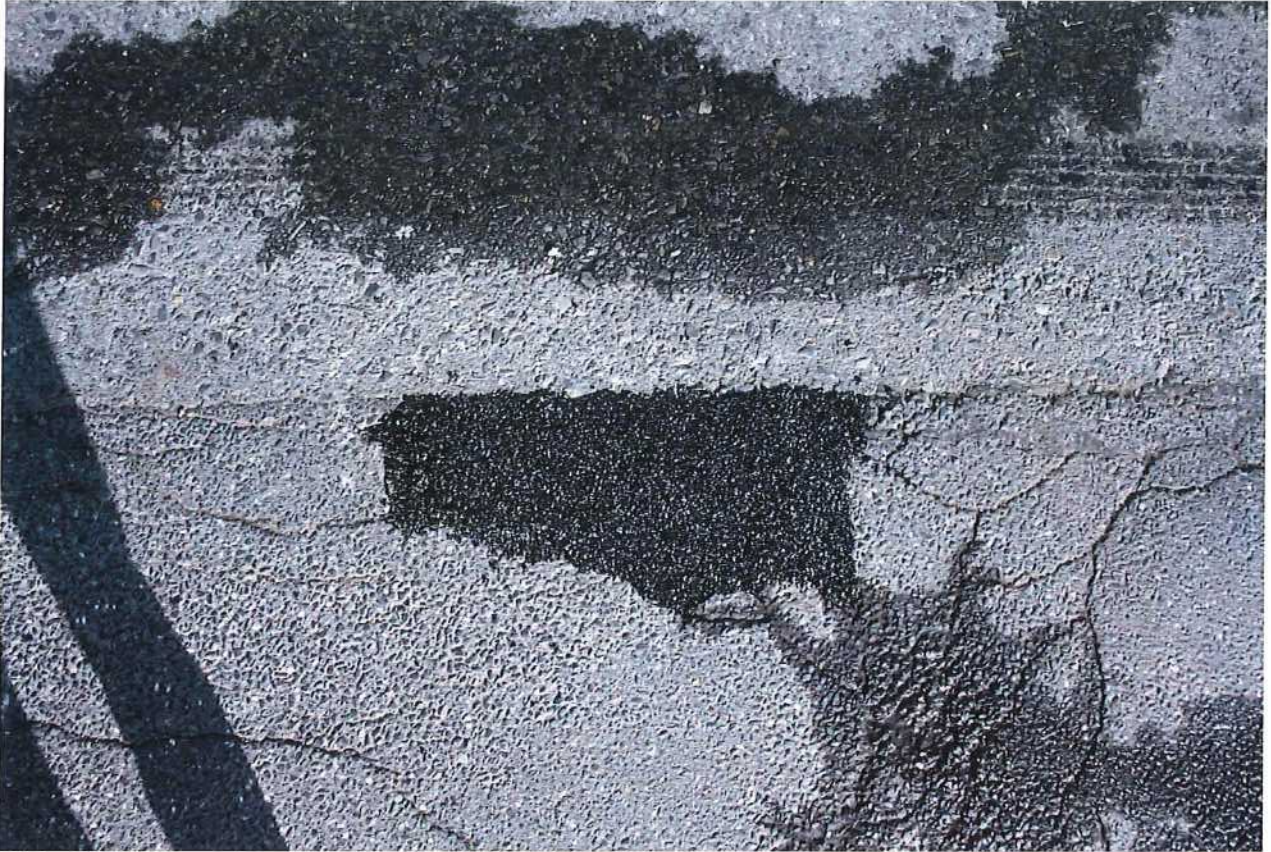
Abb. 3.4: **Versuchsstelle 9:** Nach dem Verdichten

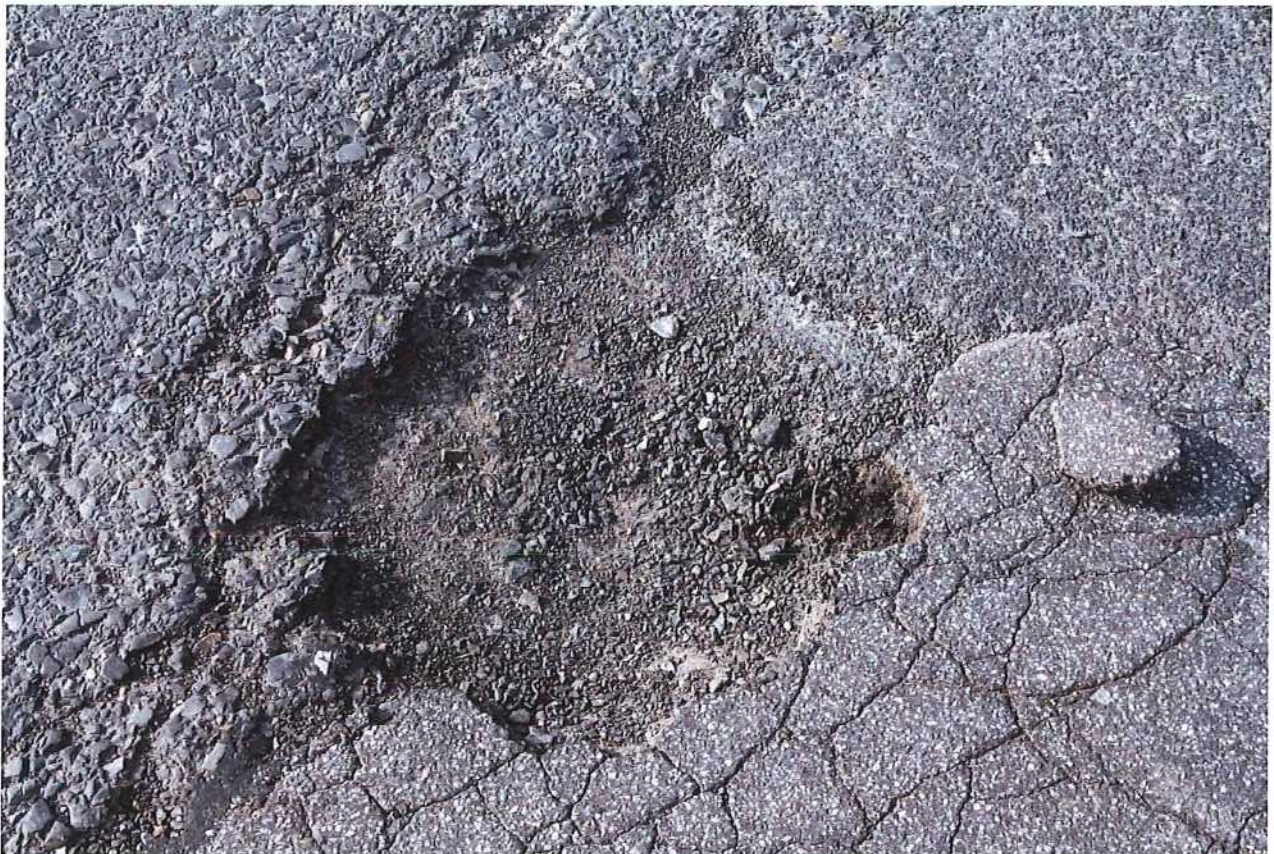
Abb. 3.5: **Versuchsstelle 10:** Vor dem Aufbereiten
