PRÜFBERICHT Nr.: 10 / 017 17

Dresden, 28.06.2018

Objekt / Bauvorhaben: Versuchsstrecken mit „Kaugummi-asphalt®“ in Dresden

Prüfungsauftrag: Bestandsaufnahme an ausgewählten geschädigten Verkehrsflächen in der Landeshauptstadt Dresden sowie begleitende Dokumentation des Einbaus von „Kaugummi-asphalt®“ und kontinuierliche Erfassung des Zustandes der sanierten Verkehrsflächen

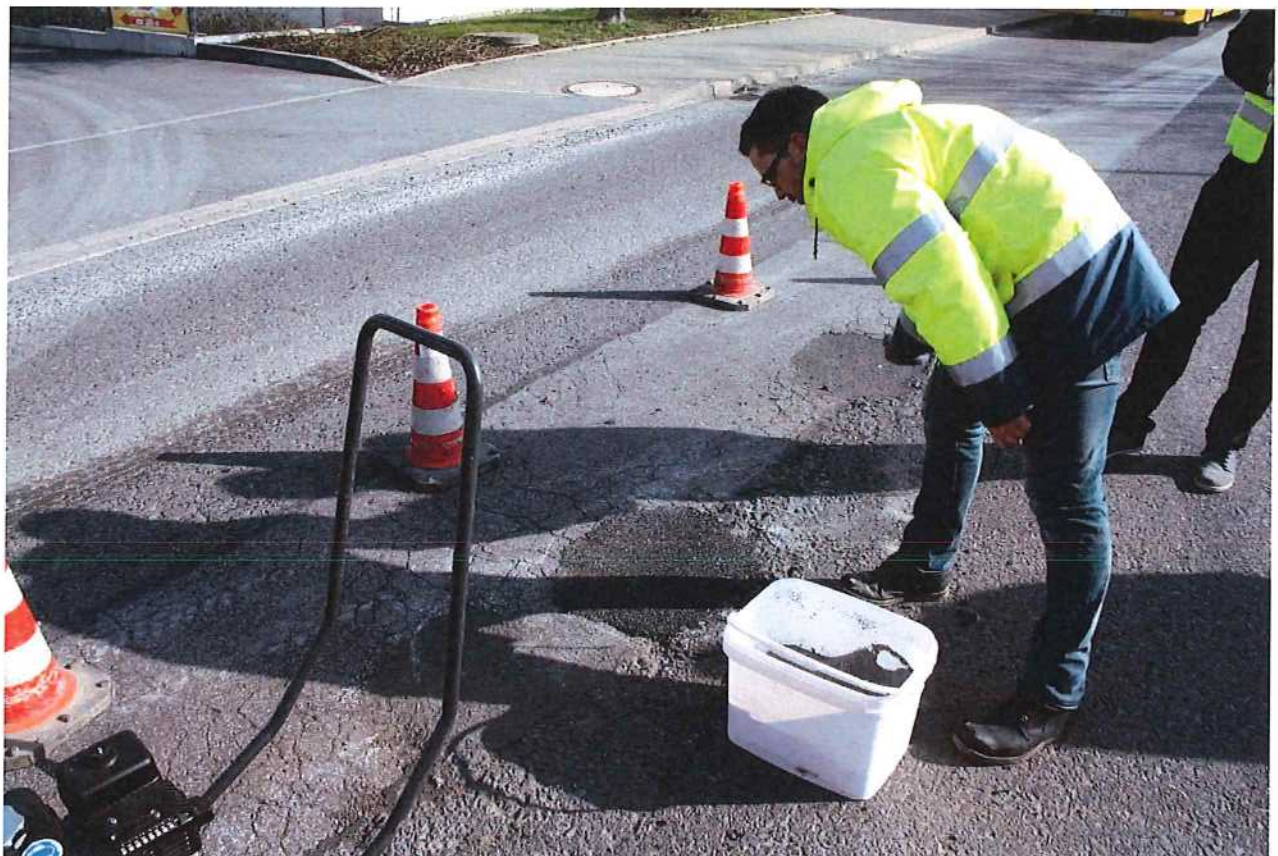
Abb. 3.7: **Versuchsstelle 10:** Vor dem Abstreuen mit Brechsand

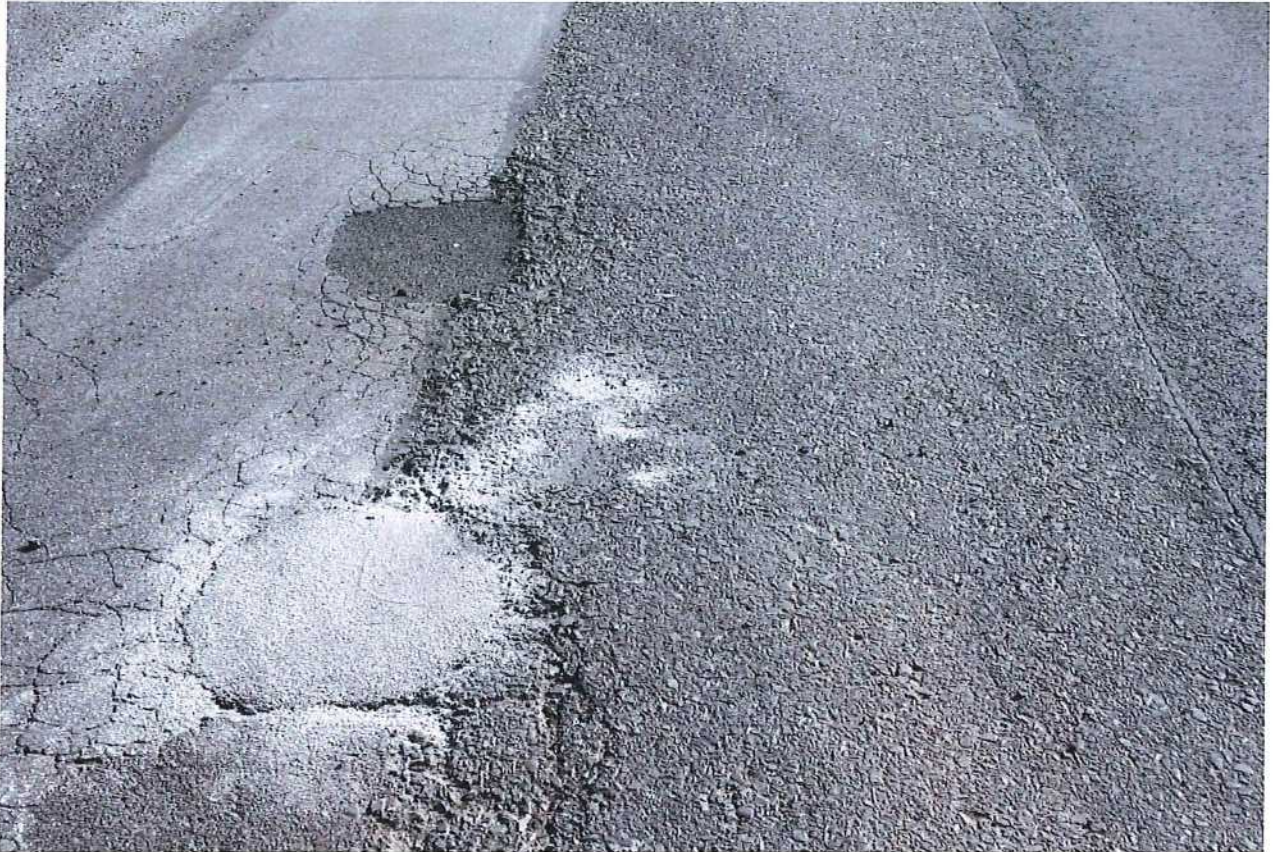
Abb. 3.8: **Versuchsstelle 10:** Nach dem Abstreuen mit Brechsand, oberhalb ist ein weiteres mit Kaugummiasphalt® saniertes Schlagloch zu sehen

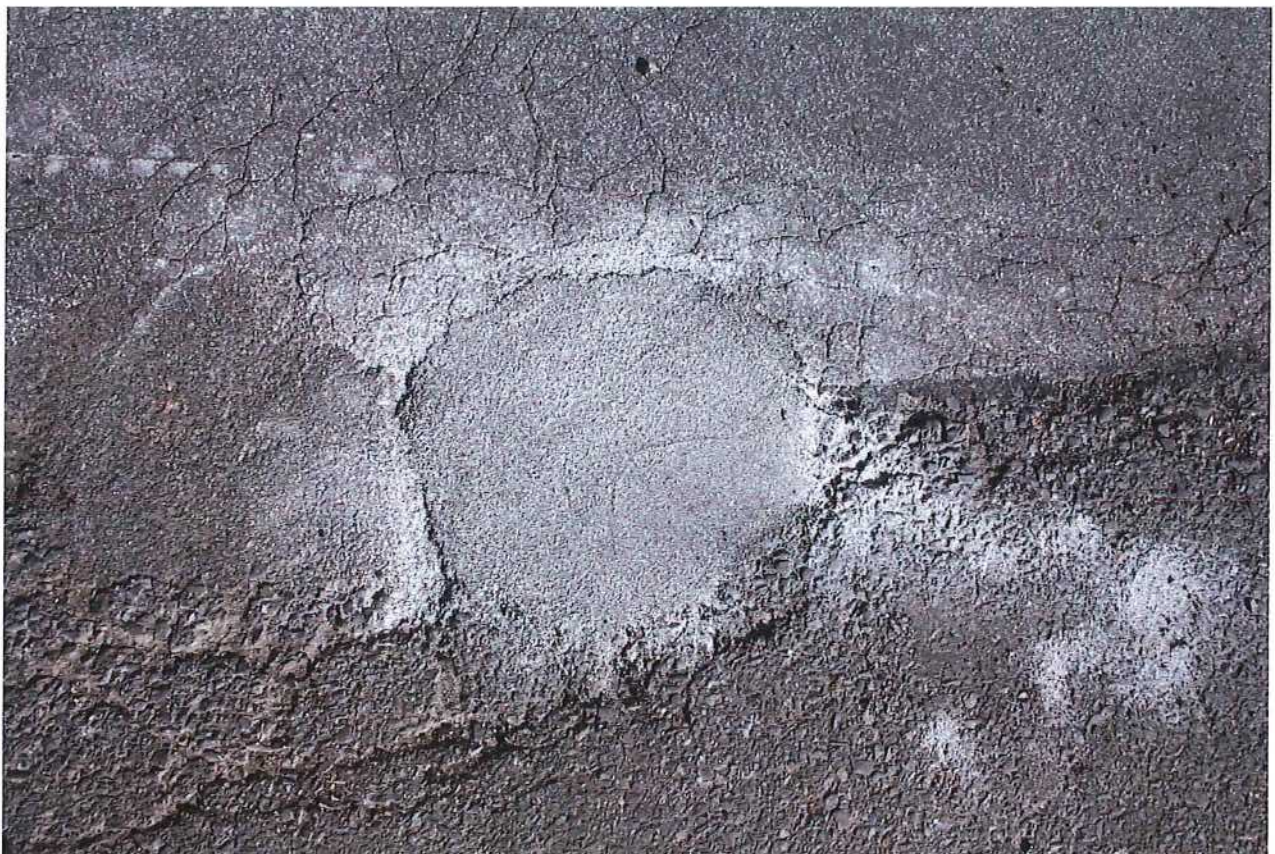
Abb. 3.9: **Versuchsstelle 10:** Nach dem Abstreuen mit Brechsand

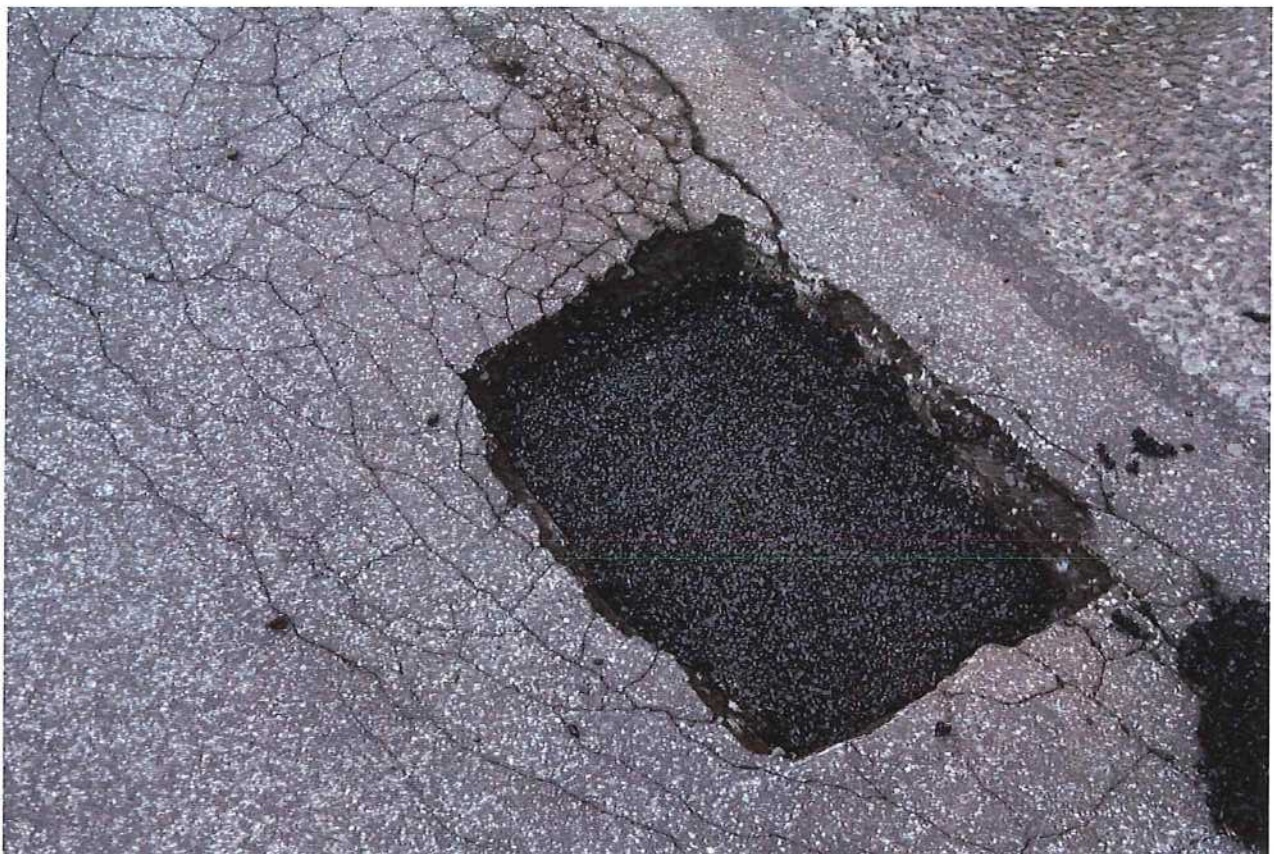
Abb. 3.11: **Versuchsstelle 11:** nach dem Einbau der 1. Lage Kaugummi-asphalt®

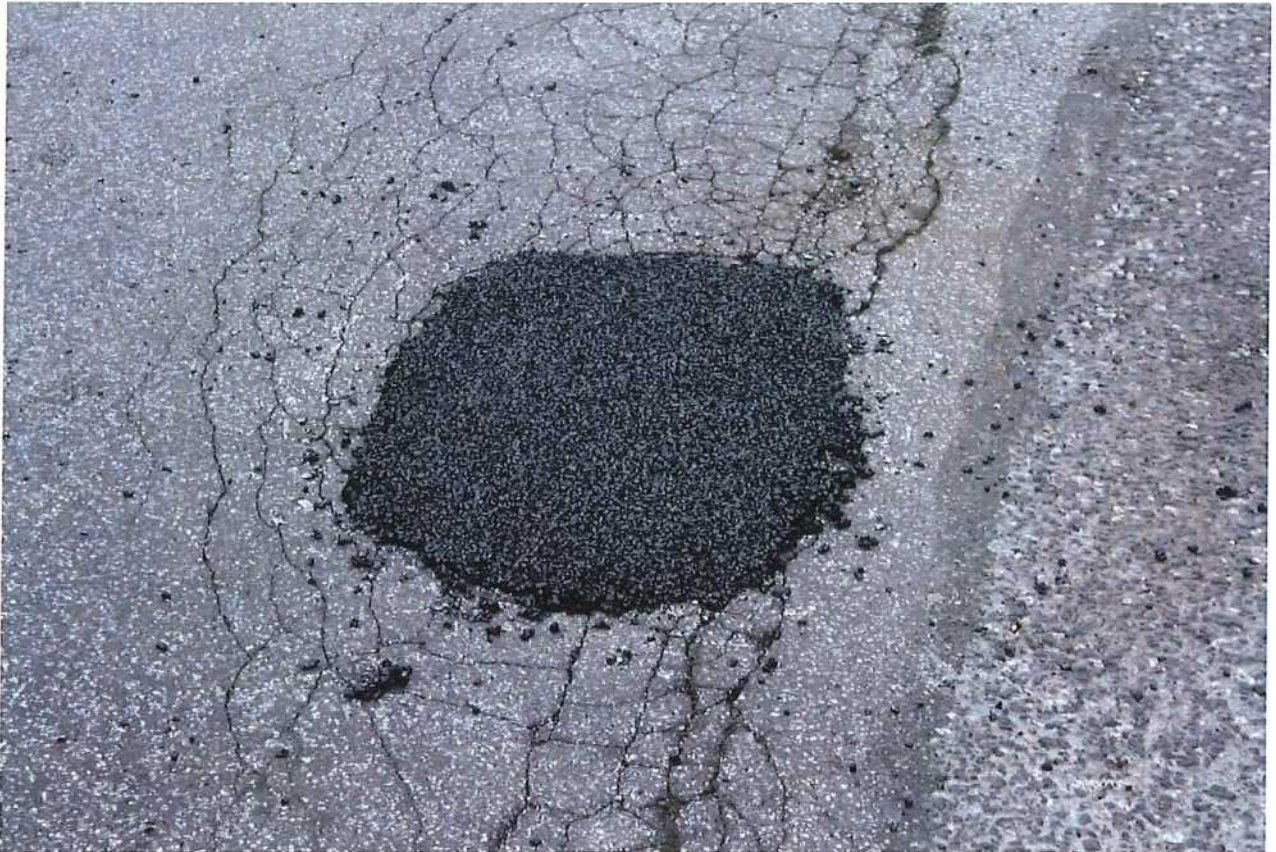
Abb. 3.12: **Versuchsstelle 11:** Nach dem Einbau der 2. Lage Kaugummiasphalt®

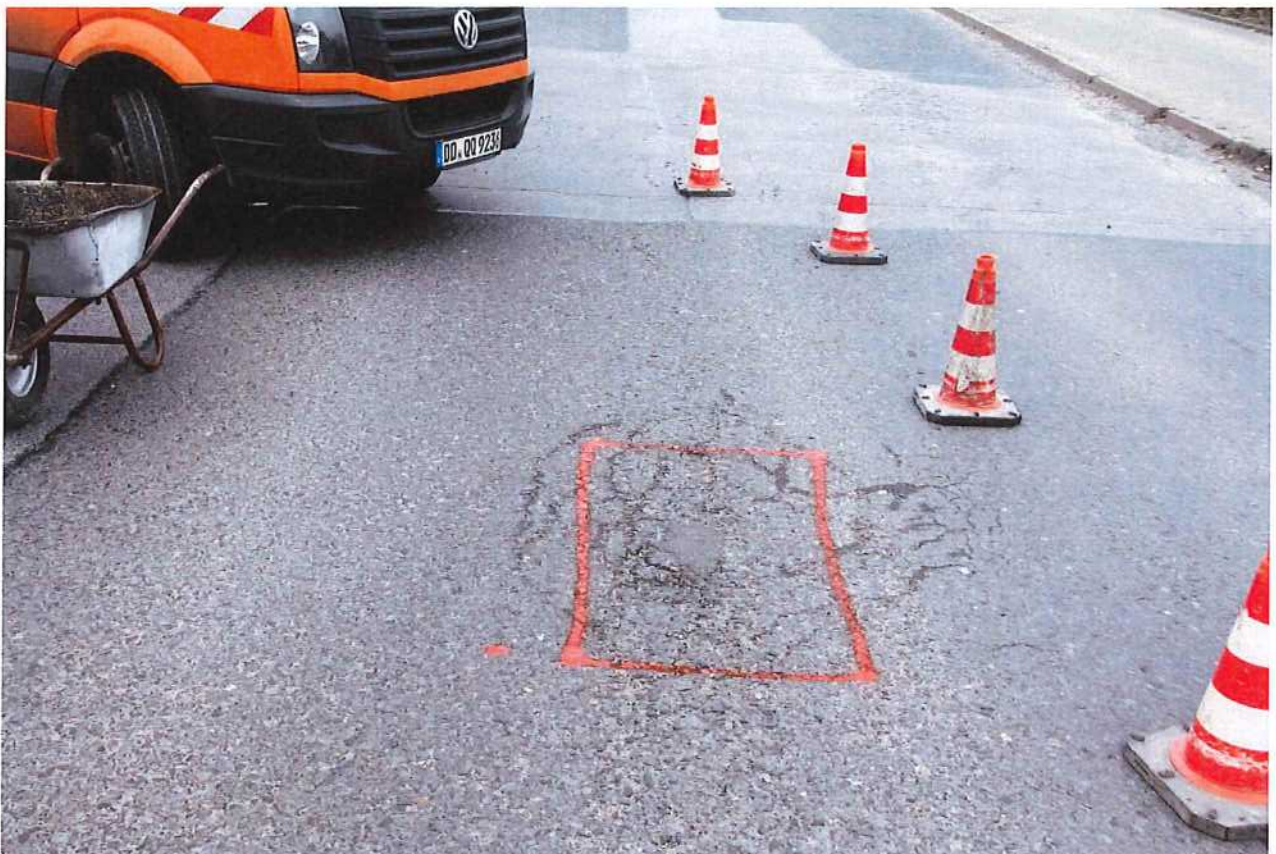
Abb. 3.13: **Versuchsstelle 12:** Vor dem Sägen

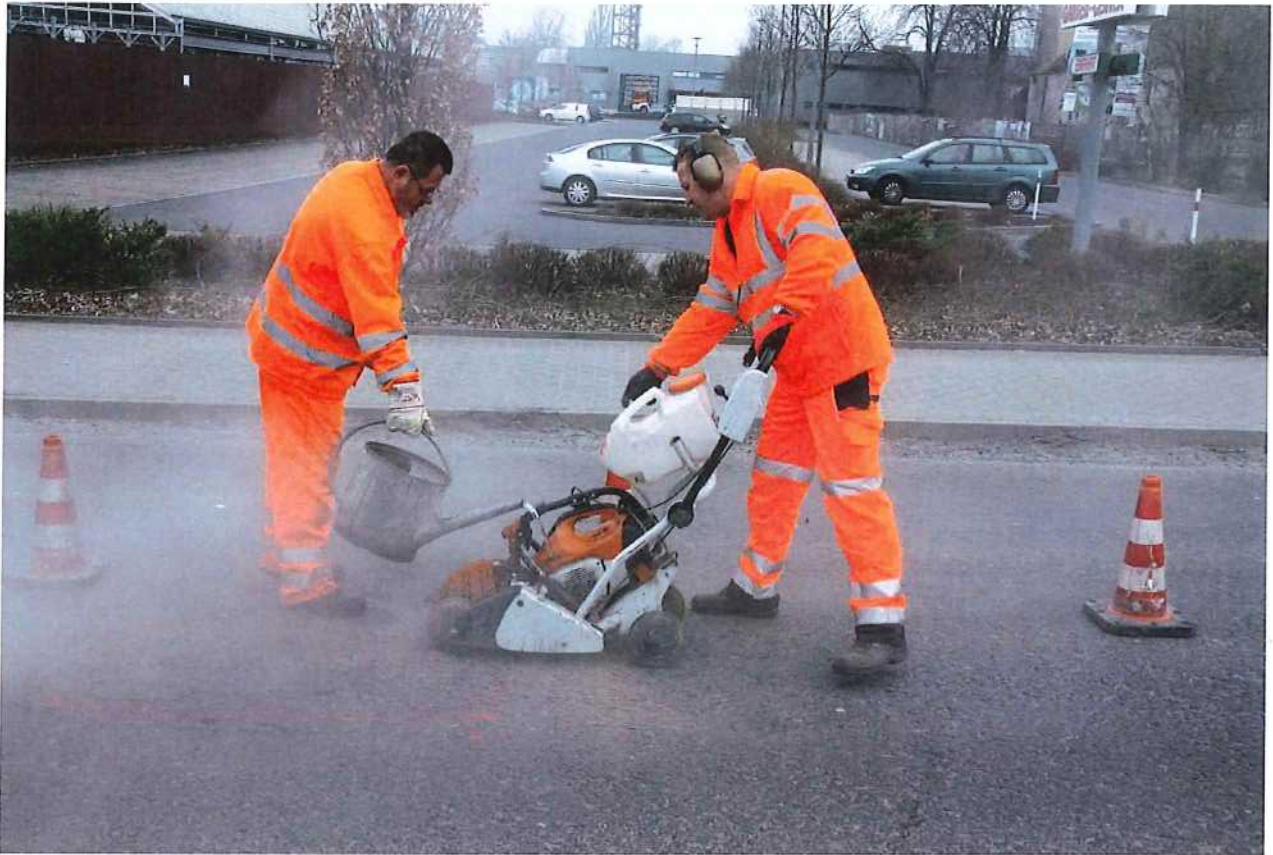
Abb. 3.14: **Versuchsstelle 12:** Während des Sägens

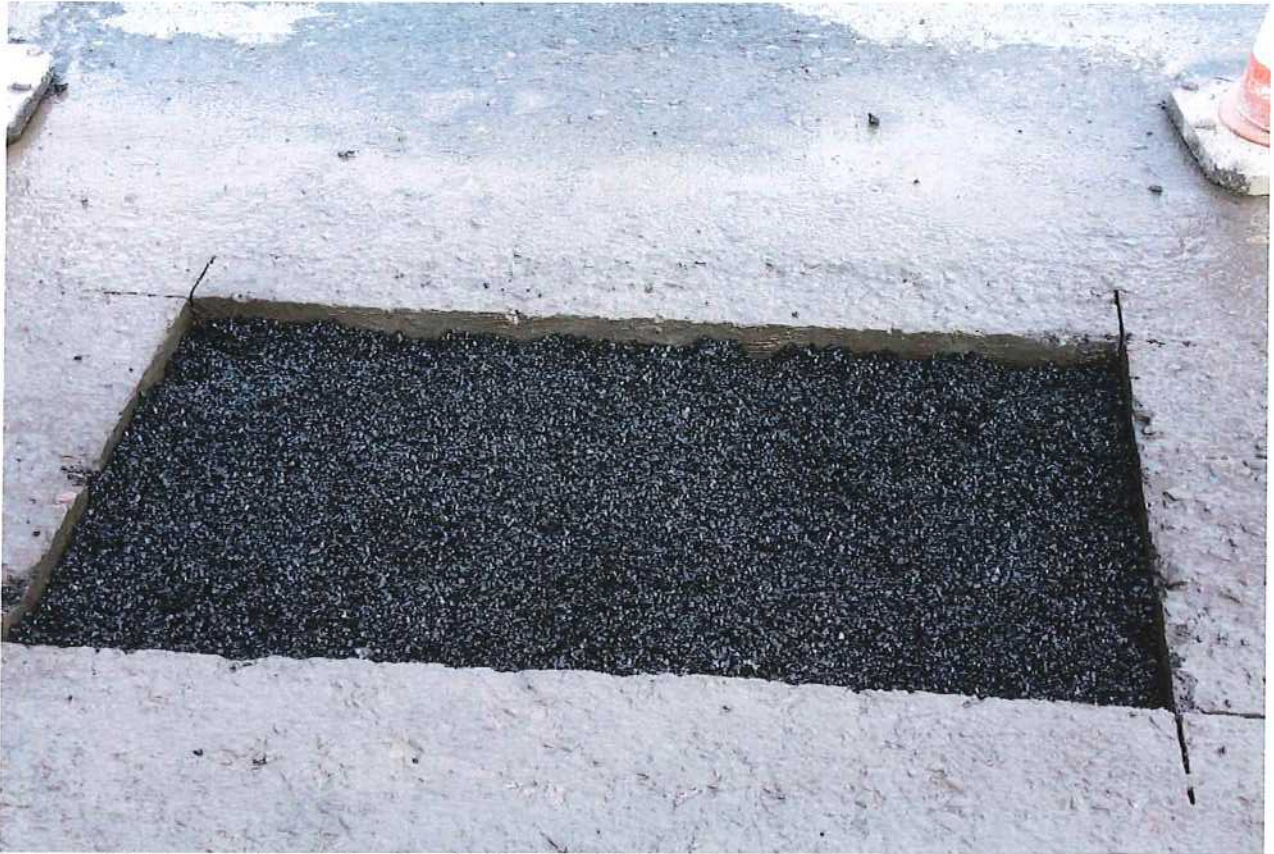
Abb. 3.16: **Versuchsstelle 12:** Nach dem Einbau der 1.Lage

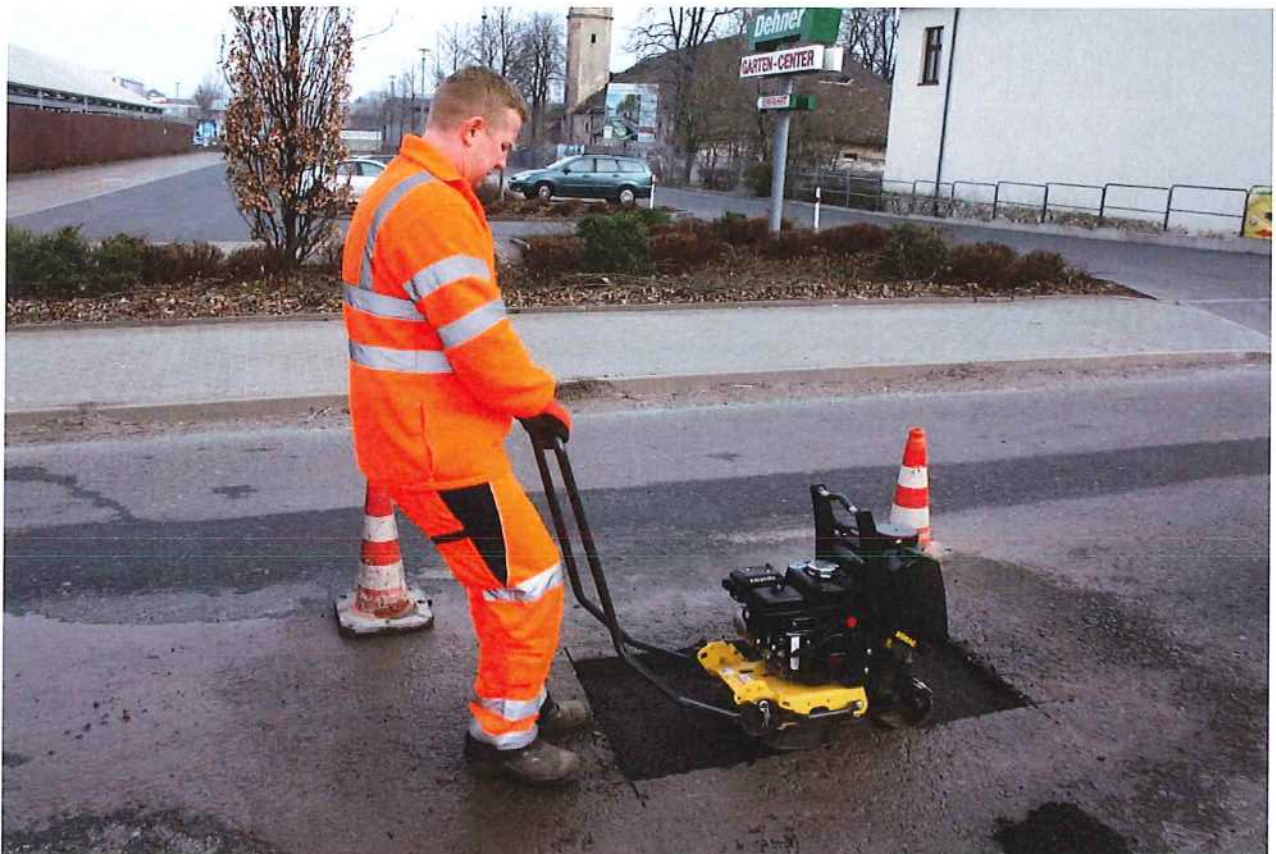
Abb. 3.17: **Versuchsstelle 12:** Während des Verdichtens der 1. Lage mit der Rüttelplatte

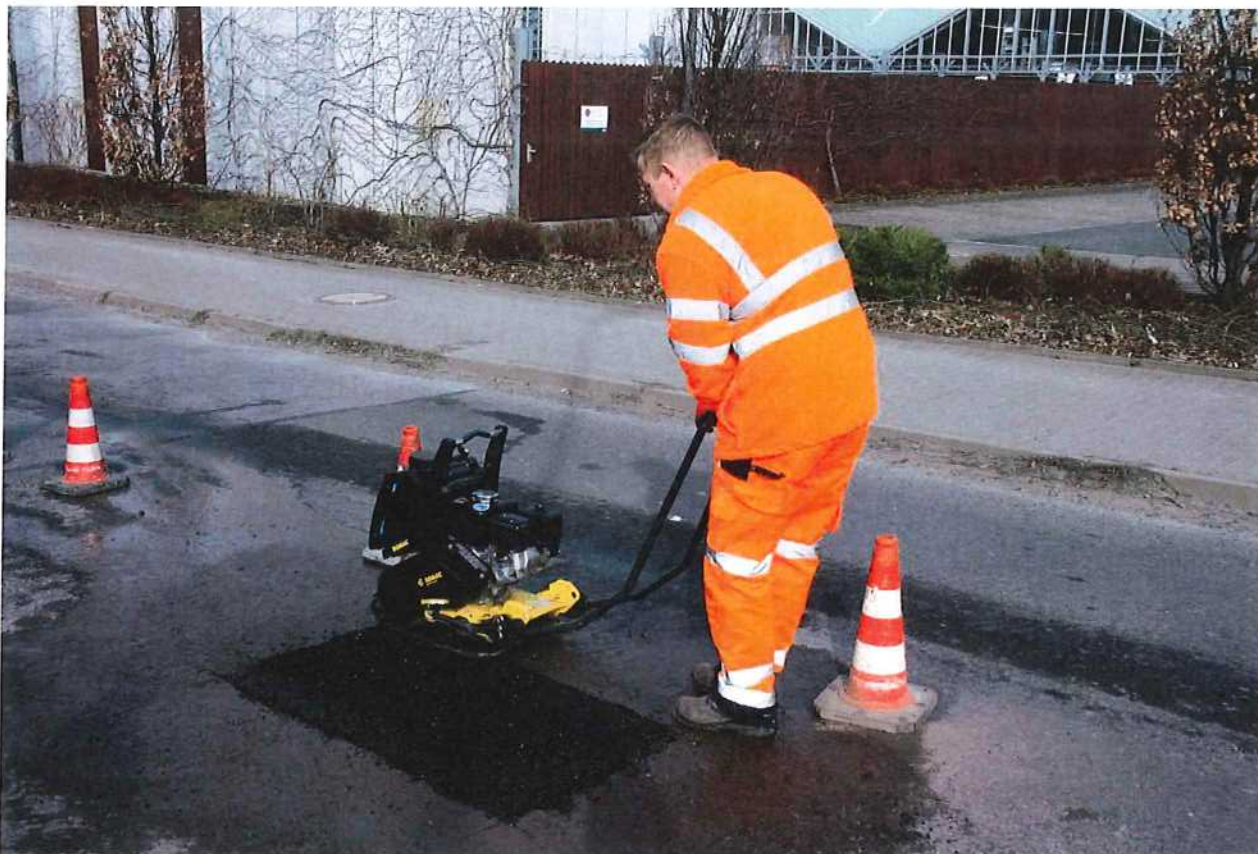
Abb. 3.18: **Versuchsstelle 12:** Während des Verdichtens der 2. Lage

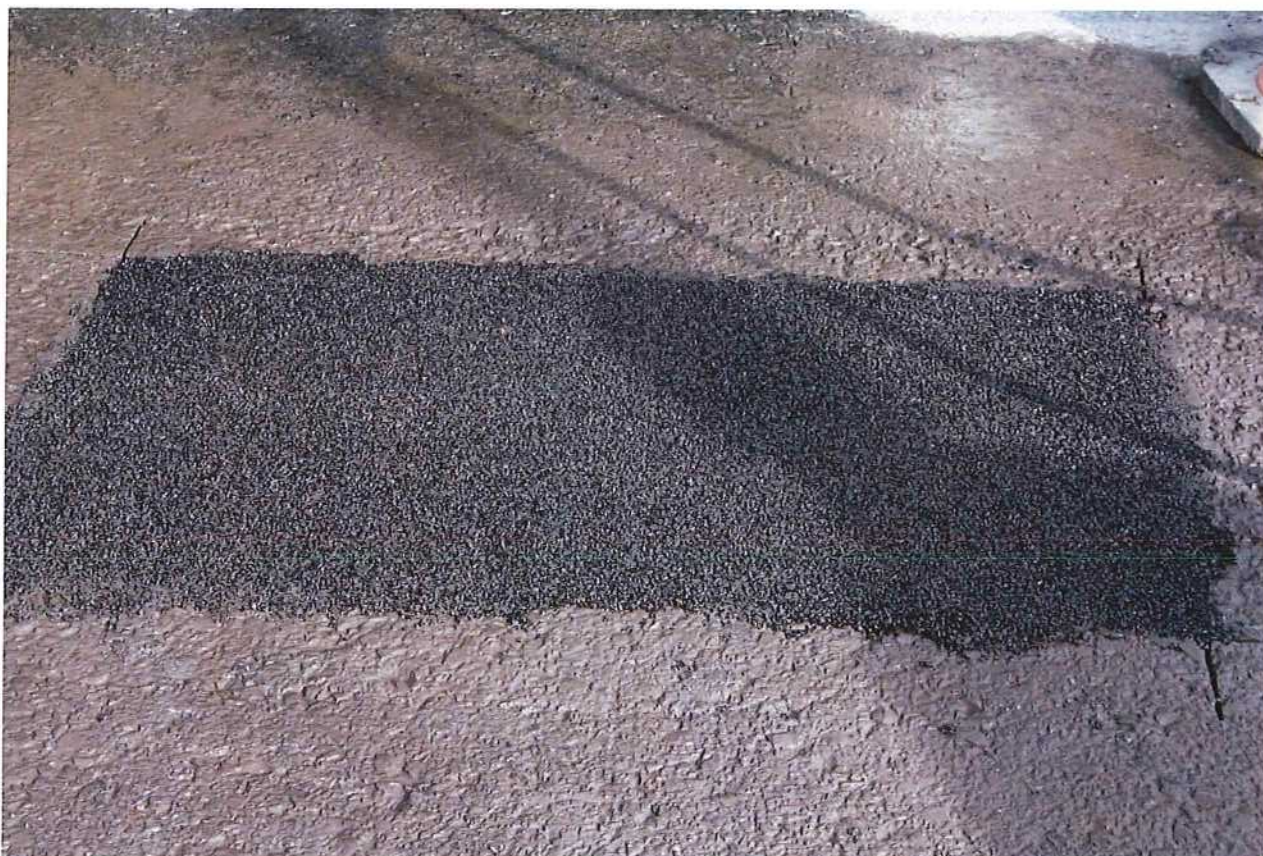
Abb. 3.19: **Versuchsstelle 12:** Nach der Verdichtung

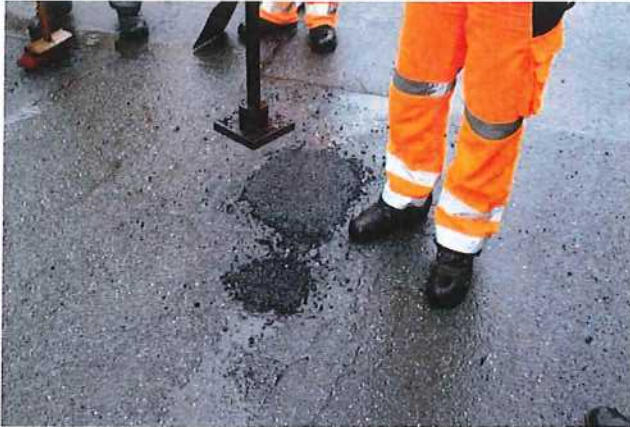
Abb. 4.1: nach dem Einbau

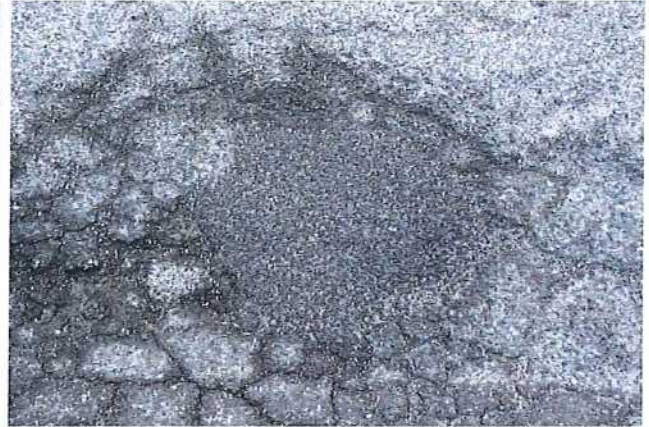
Die Verfüllung wies selbst keine Schäden auf. Der Bereich um die Versuchsstelle hatte jedoch mehrere neue Netzkrisse (siehe Anlage 4, Abb. 4.2).

Abb. 4.2: während der ersten Kontrolle

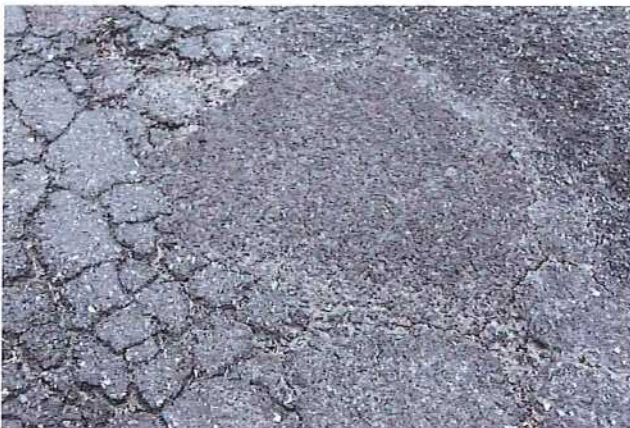
Abb. 4.3: während der zweiten Kontrolle
(geringe Setzung erkennbar)

Stand zur zweiten Kontrolle. Im rechten unteren Bild lässt sich eine kleine Setzung sehen.

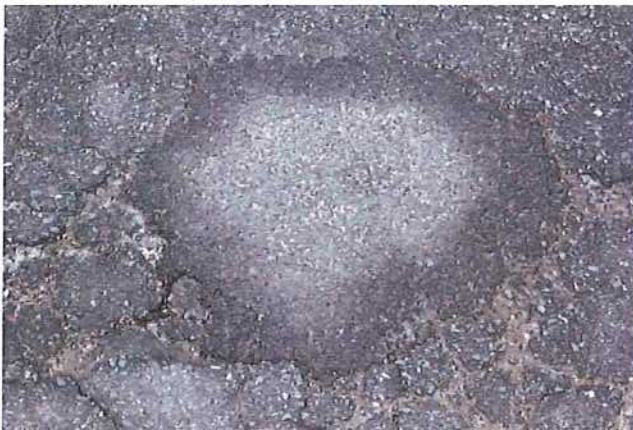
Abb. 4.5: während der dritten Kontrolle

Die Versuchsstelle wurde leicht breitgefahren (siehe Anlage 4, Abb. 4.5). Die nach 6-monatiger Nutzung beobachtete Setzung hat sich weiter fortgebildet. Die ganze Versuchsstelle hat sich etwa um 10 mm gesetzt.

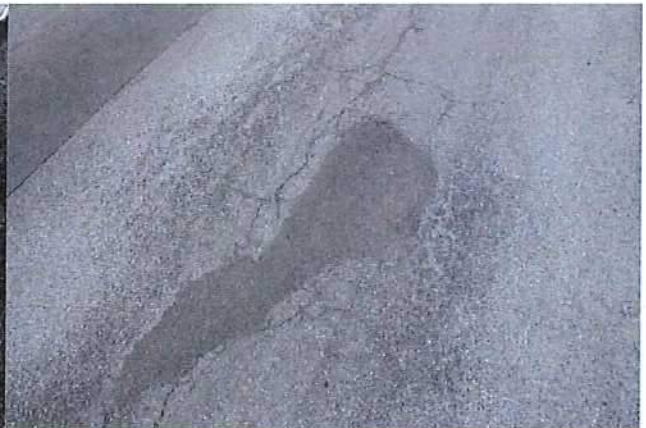
Abb. 4.8: während der ersten Kontrolle

Die Verfüllung zeigte im Bereich zur Fahrbahnmitte eine leichte Setzung. Weiterhin haben sich Risse um die Versuchsstelle gebildet (siehe Anlage 4, Abb. 4.8). Die Verfüllung selbst zeigte keine weiteren Veränderungen.

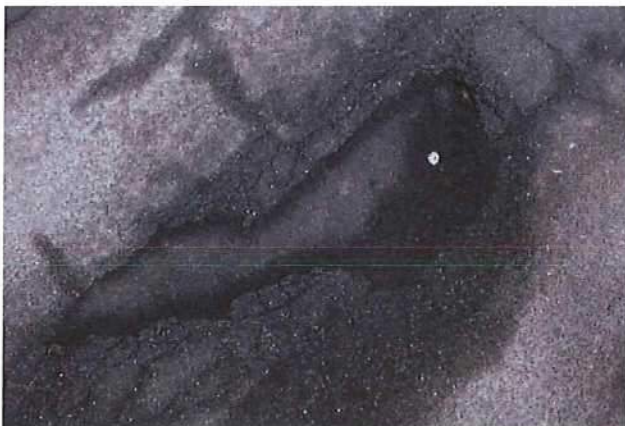
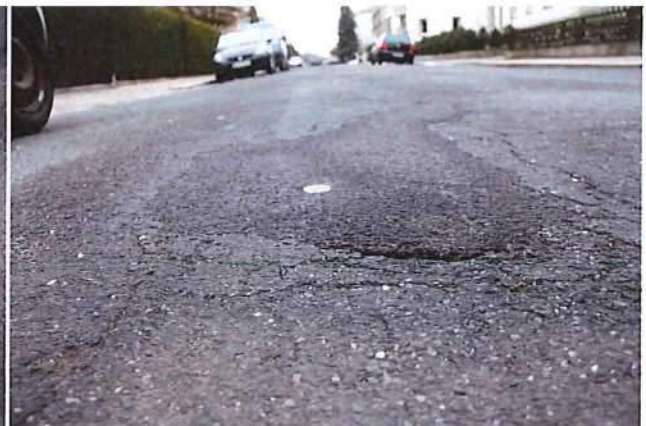
Versuchsstelle 2 weist einen Ausbruch von Kaugummiasphalt® (siehe Abb. 4.11 bis Abb. 4.12) auf. Der Ausbruch am Rand hat eine Tiefe von zirka 6 mm. Die Versuchsstelle hat sich weiter gesetzt. Die Setzung betrug um die 5 mm. Es konnte zusätzlich eine leichte Erhebung beobachtet werden, die sich vermutlich aufgrund einer Verdrückung des Kaugummiasphaltes® gebildet hat.

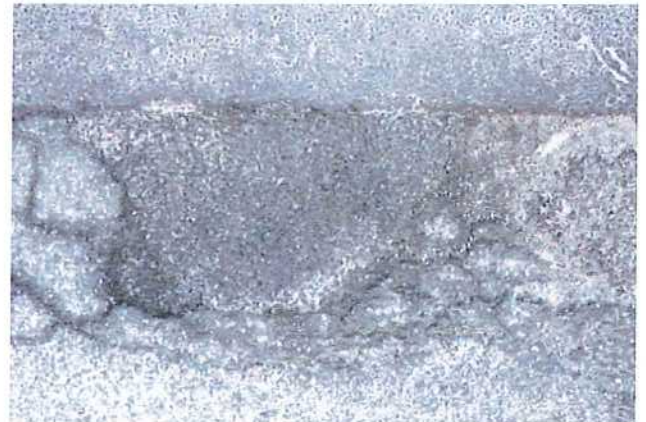
Abb. 4.14: während der ersten Kontrolle

Die Verfüllung war im Bereich zur Fahrbahnmitte eingesunken. Des Weiteren haben sich mehr Risse um das Loch herum gebildet (siehe Anlage 4, Abb. 4.14).

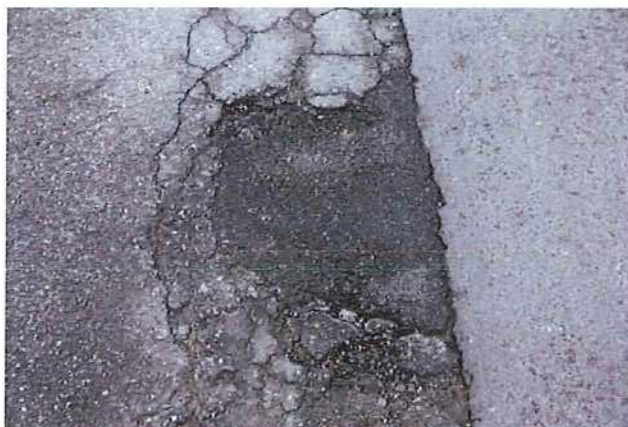
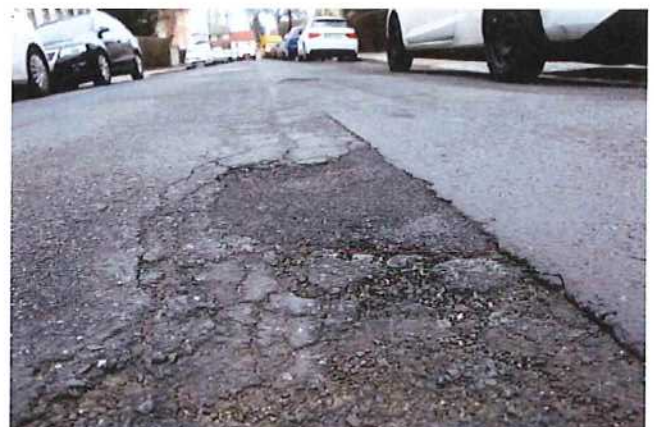
Im Randbereich der Versuchsstelle zur angrenzenden sanierten Schadstelle sind keine visuellen Veränderungen erkennbar. Die anderen Randbereiche sind stellenweise ausgebrochen. Außerdem sind mehr Risse um die Versuchsstelle entstanden. Die vorhandenen Risse haben sich vergrößert (siehe Anlage 4, Abb. 4.17 bis Abb. 4.18).

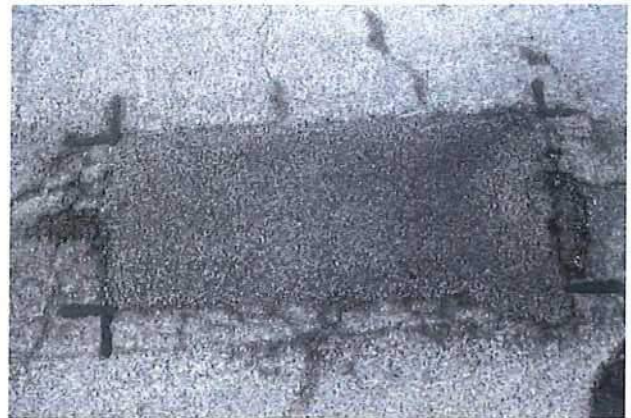
Abb. 4.20: während der ersten Kontrolle

Es zeigten sich Setzungen im Bereich zur Fahrbahnmitte und das Verfüllmaterial war in Fahrtrichtung vom vorhandenen Asphalt teilweise „abgerissen“ (siehe Anlage 4, Abb. 4.20). Im Bereich um das verfüllte Schlagloch herum sind weitere Risse entstanden.

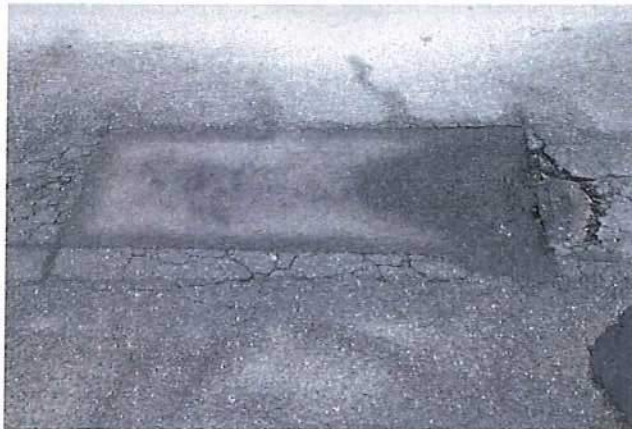
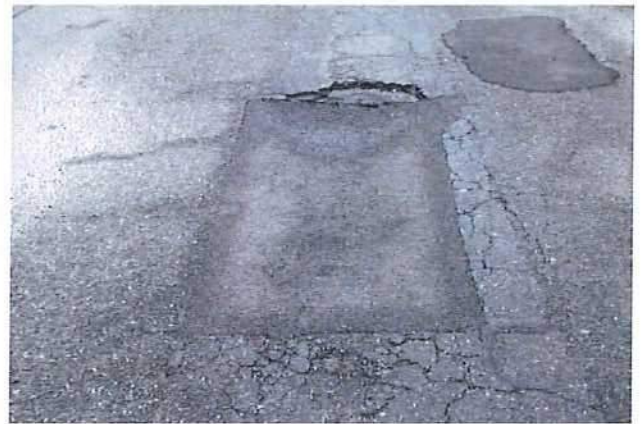
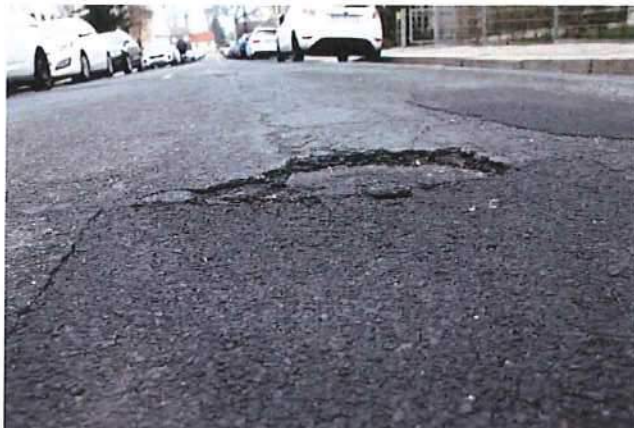
Der nach 6-monatiger Nutzung beobachtete Ausbruch des angrenzenden Asphalttes hat sich weiter vergrößert (siehe Anlage 4, Abb. 4.24 bis Abb. 4.27). Weiterhin kann man in der Versuchsstelle einen immer tiefer werdenden Verlauf der Setzung zum Ausbruch hin erkennen. Die Setzungen befinden sich im Bereich von 0,8 cm bis 3 cm. Vor der Versuchsstelle in Fahrtrichtung haben sich mehr Risse gebildet, die an der Grenze zur Verfüllung größere Rissbreiten aufweisen.

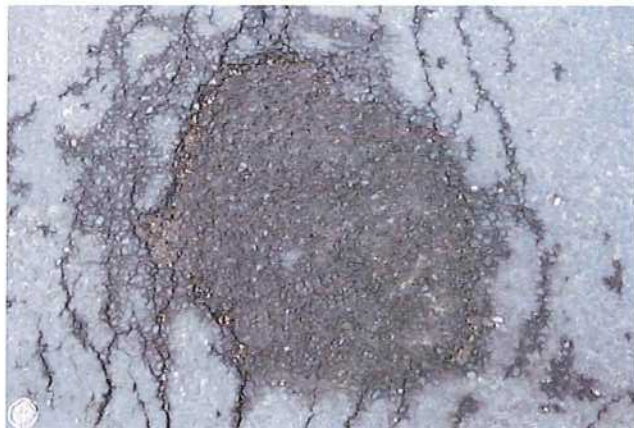
Abb. 4.33: während der dritten Kontrolle

Vereinzelte haben sich um die Versuchsstelle neue Risse gebildet. Die Versuchsstelle hat sich gleichmäßig weiter bis zu 9 mm gesetzt. Der Kaltasphalt wurde stellenweise im Übergangsbereich zum Altbestand aus dem sanierten Schlagloch herausgefahren (siehe Anlage 4, Abb. 4.33).

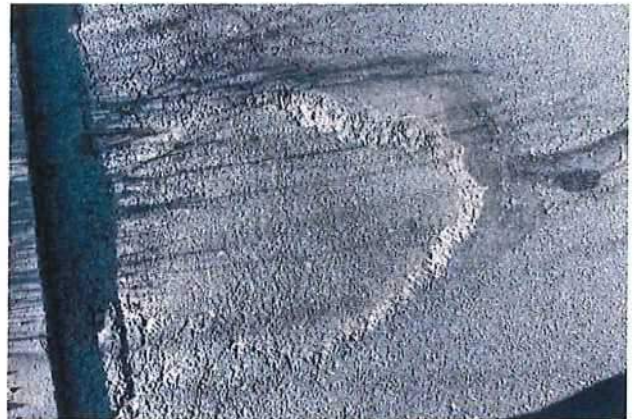
Abb. 4.35: während der ersten Kontrolle

Die Verfüllung war zur Fahrbahnmittle hin im Übergangsbereich zum Altasphalt beschädigt (siehe Anlage 4, Abb. 4.35). Die Schädigung umfasste eine Tiefe von 2-4 cm.

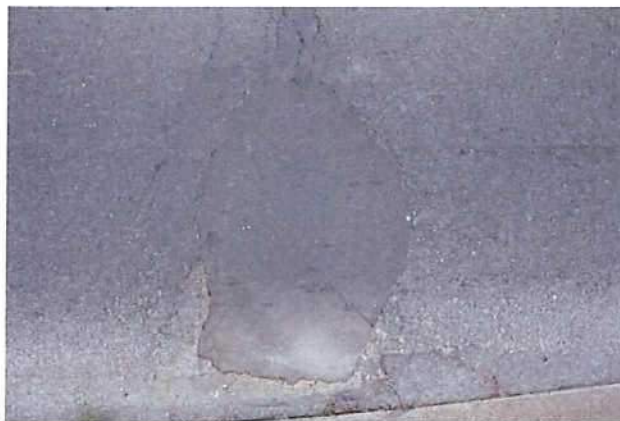
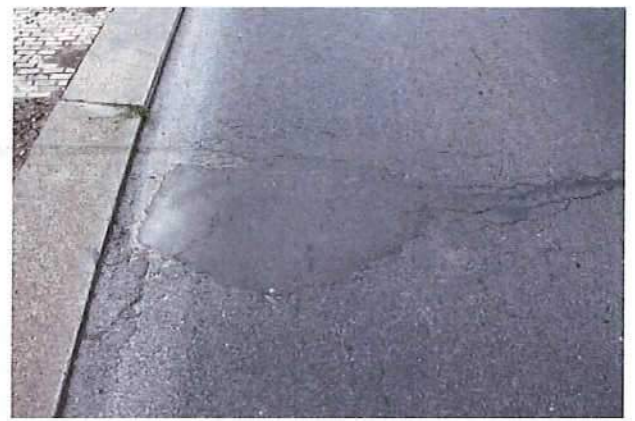
Die Versuchsstelle wurde inzwischen mit Heiasphalt verfüllt, der Kaugummiasphalt® ist nicht mehr erkennbar (siehe Anlage 4, Abb. 4.36 und Abb. 4.37).

Abb. 4.36: während der zweiten Kontrolle
(Versuchsstelle überbaut)

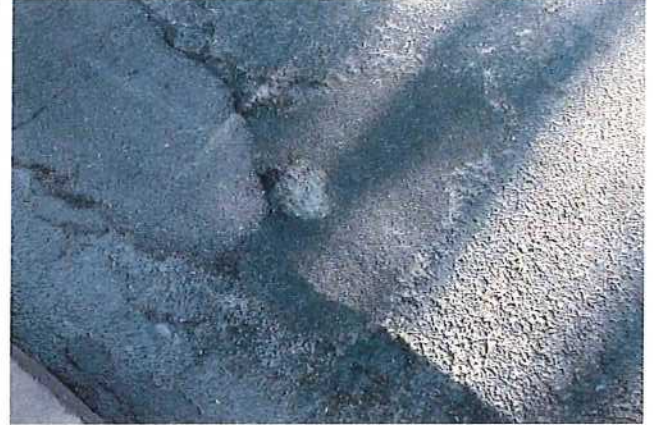
Abb. 4.41: während der ersten Kontrolle

Die Verfüllung war an einer Stelle des Randbereiches ausgebrochen (siehe Anlage 4, Abb. 4.41). Die Tiefe der Schädigung betrug ca. 1-2 cm. Weitere Veränderungen konnten nicht beobachtet werden.

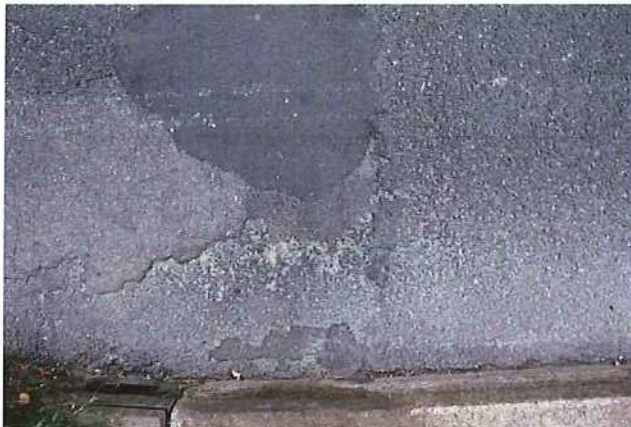
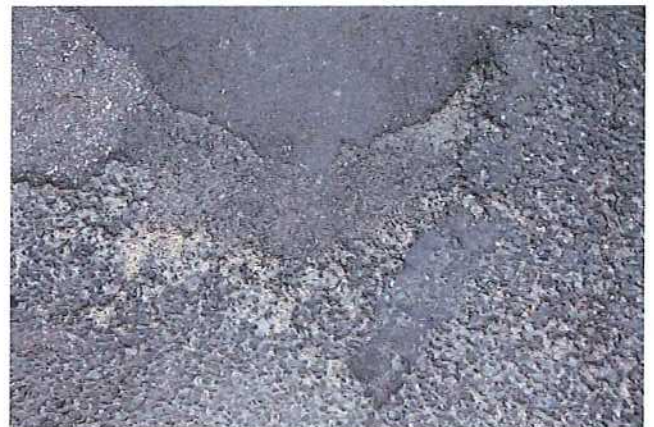
Diese Versuchsstelle wurde in dem Nutzungszeitraum teilweise mit Heiasphalt verfüllt. Ein Teil vom Kaugummiasphalt® war noch vorhanden und zeigte keine Veränderungen zur vorherigen Kontrolle (siehe Anlage 4, Abb. 4.42 und Abb. 4.43).

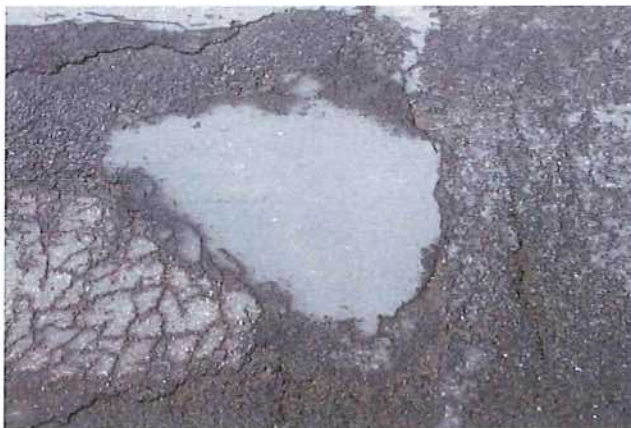
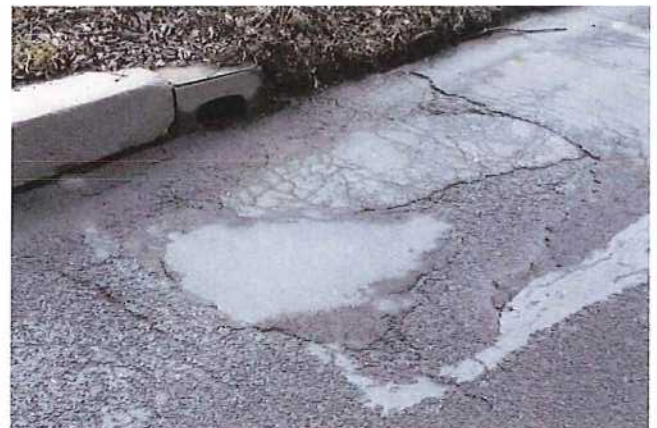
Versuchsstelle 7 ist seit der zweiten Kontrolle nochmals überbaut worden und daher nicht auswertbar (siehe Anlage 4, Abb. 4.44 und Abb. 4.45).

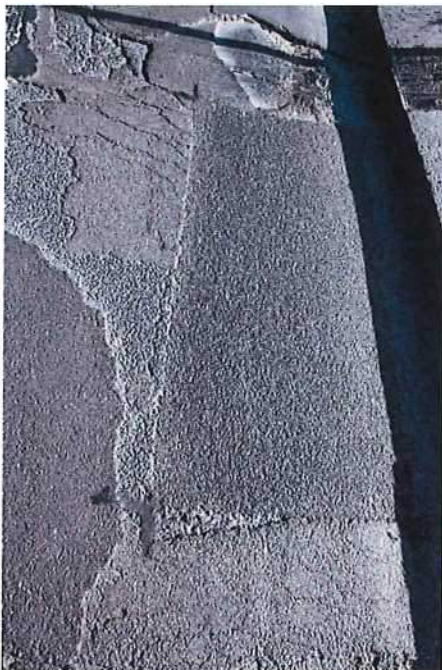
Abb. 4.47: während der ersten Kontrolle

Die Verfüllung zeigte Setzungen zur Fahrbahnmitte hin, die ca. 1 cm tief waren. Der sonstige Zustand der Verfüllung war gut (siehe Anlage 4, Abb. 4.47).

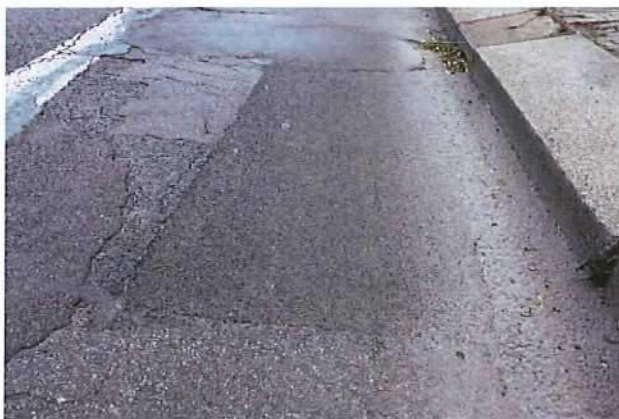
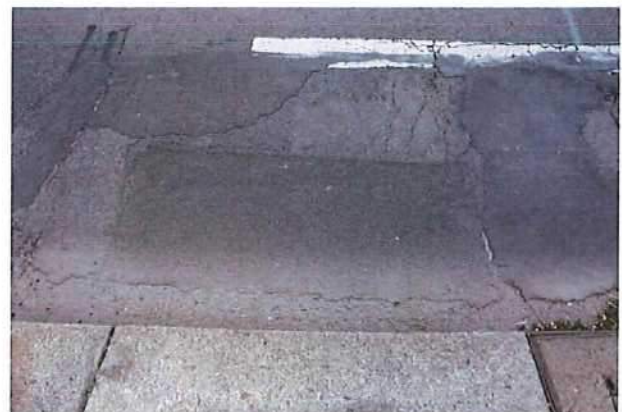
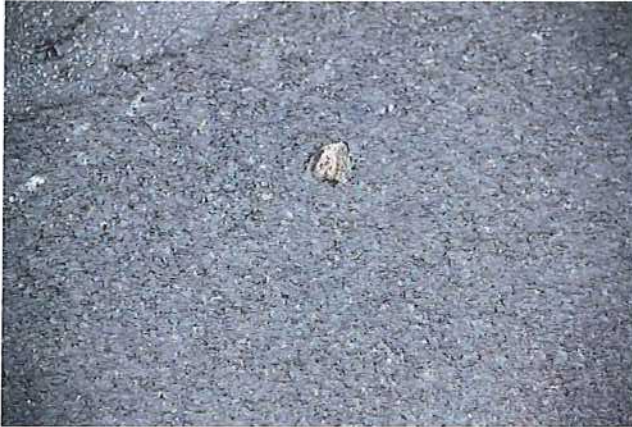
Die Verfüllung wies weiterhin Setzungen auf und die Ränder zum Bordstein hin sind teilweise leicht ausgefahren. Im Bereich zur Fahrbahnmitte war ein Stein eingedrückt, der sonstige Zustand war gut. Um die Verfüllung herum waren in unmittelbarer Umgebung weitere Schlaglöcher und Ausbrüche neu verfüllt worden (siehe Anlage 4, Abb. 4.48 bis Abb. 4.50).

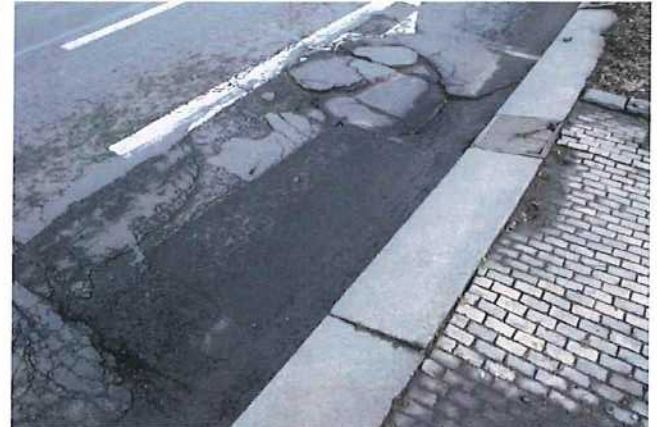
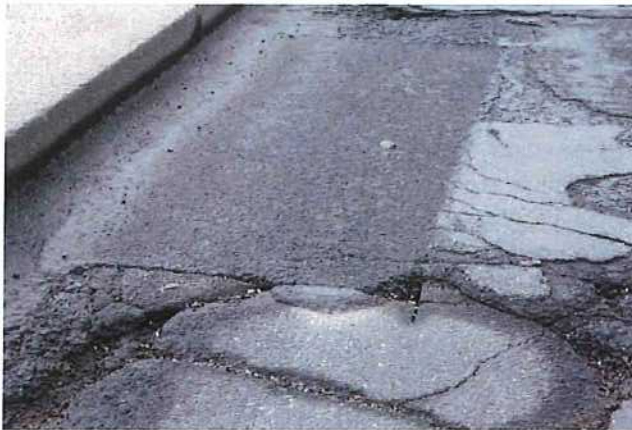
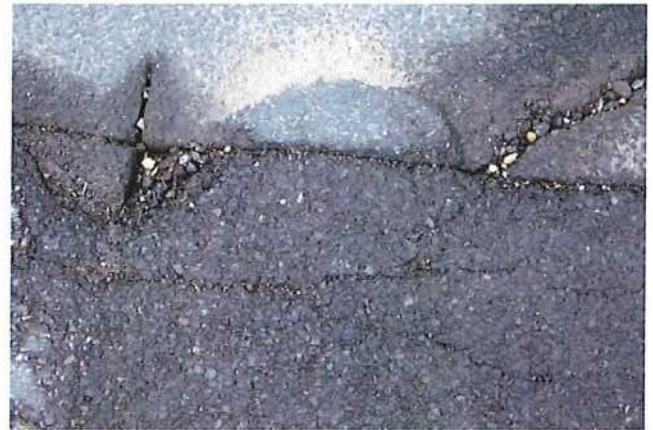
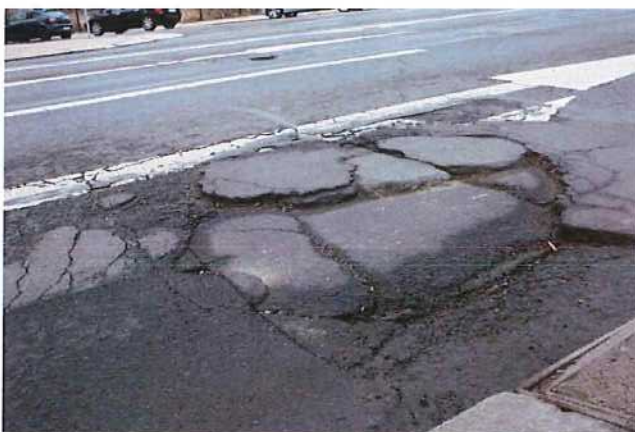
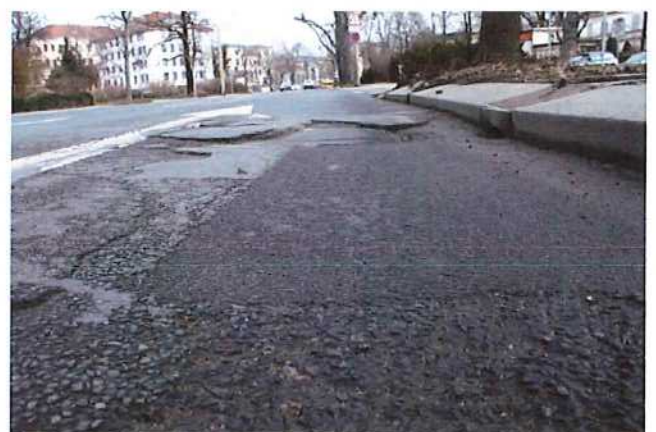
Des Weiteren weist der Bereich der Verfüllung in Richtung Fahrbahnmitte einige Risse und eine ausgebrochene Ecke auf. Der Grund dafür könnte möglicherweise die in diesem Bereich angrenzende und weggebrochene Asphaltdecke sein (siehe Anlage 4, Abb. 4.51 bis Abb. 4.55). Diese ist im Winter 2017/2018 herausgebrochen, was dann vermutlich zum Verlust der Stützkraft für das verfüllte Schlagloch führte.

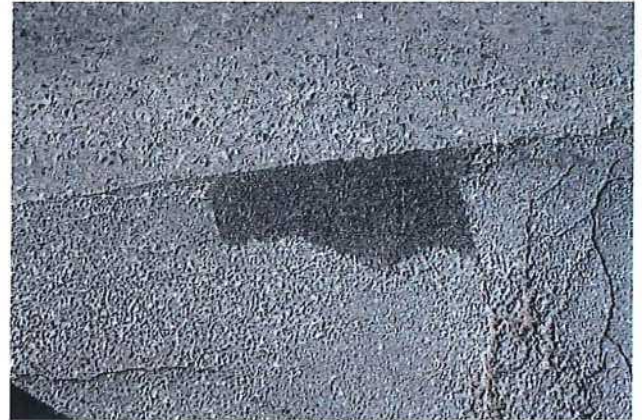
Abb. 4.57: während der ersten Kontrolle

Die Verfüllung zeigte keine Veränderungen (siehe Anlage 4, Abb. 4.57).

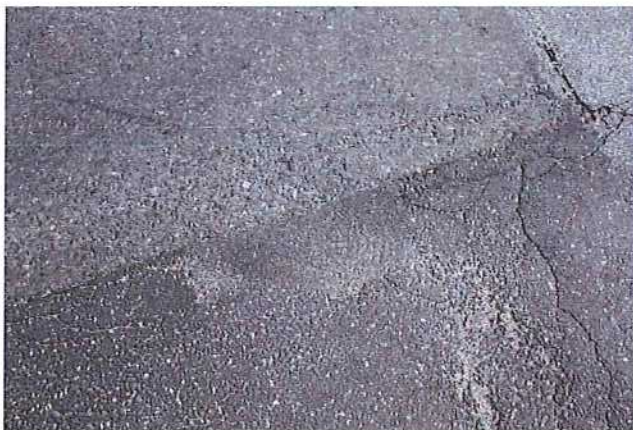
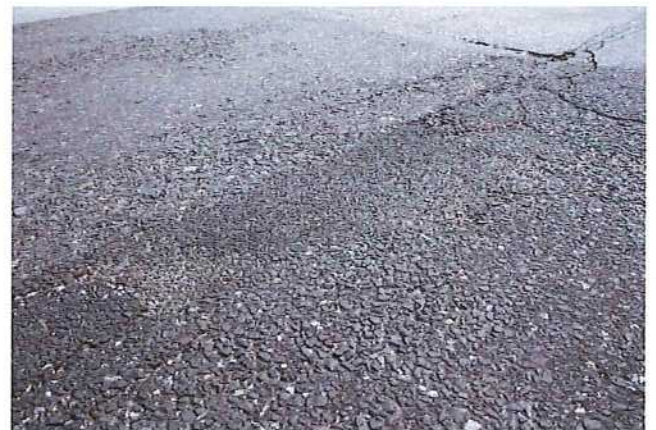
Die Verfüllung zeigte geringfügige Setzungen, ansonsten konnten keine weiteren Veränderungen beobachtet werden (siehe Anlage 4, Abb. 4.59, Abb. 4.60).
