PRÜFBERICHT Nr.: 10 / 017 17

Dresden, 28.06.2018

Objekt / Bauvorhaben: Versuchsstrecken mit „Kaugummi-asphalt®“ in Dresden

Prüfungsauftrag: Bestandsaufnahme an ausgewählten geschädigten Verkehrsflächen in der Landeshauptstadt Dresden sowie begleitende Dokumentation des Einbaus von „Kaugummi-asphalt®“ und kontinuierliche Erfassung des Zustandes der sanierten Verkehrsflächen

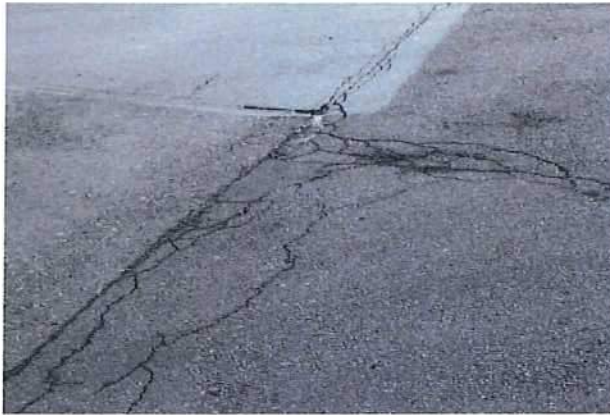
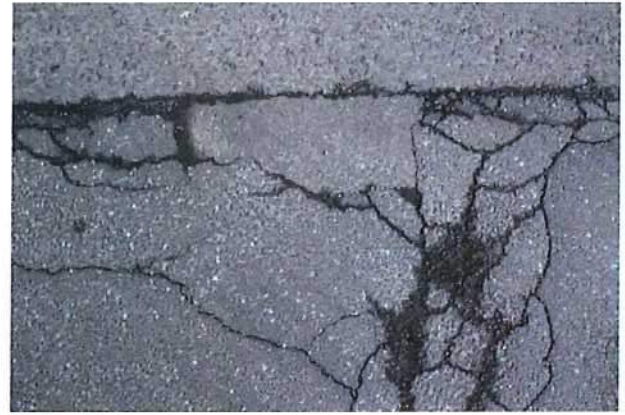
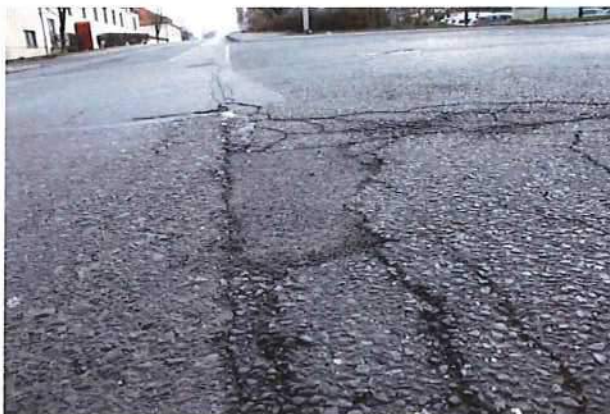
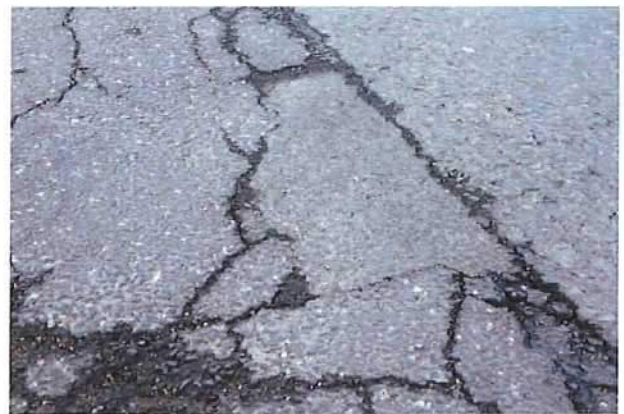
Die Versuchsstelle 9 hat sich etwa um 4 mm gesetzt. Die Risse, welche bei der Sanierung der Schadstelle schon beobachtet werden konnten, haben sich nach 1-jähriger Nutzung um die Versuchsstelle herum verstärkt. Die Verfüllung selbst ist nach wie vor intakt und weist keine weiteren Schäden auf (siehe Anlage 4, Abb. 4.61 bis Abb. 4.64).

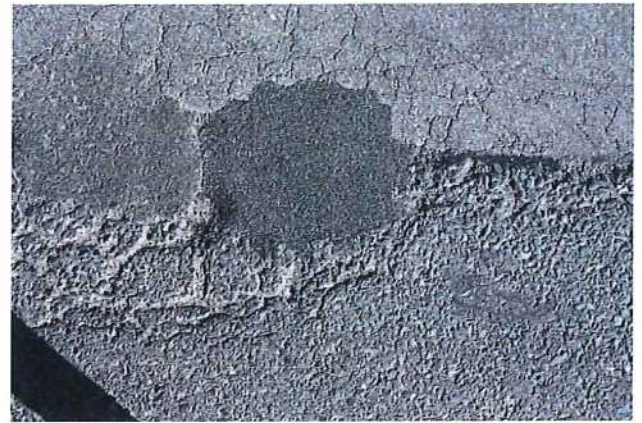
Abb. 4.66: während der ersten Kontrolle

Diese Versuchsstelle wies an einer Ecke einen geringfügigen Materialverlust auf (siehe Anlage 4, Abb. 4.66). Ansonsten konnten keine weiteren Veränderungen beobachtet werden.

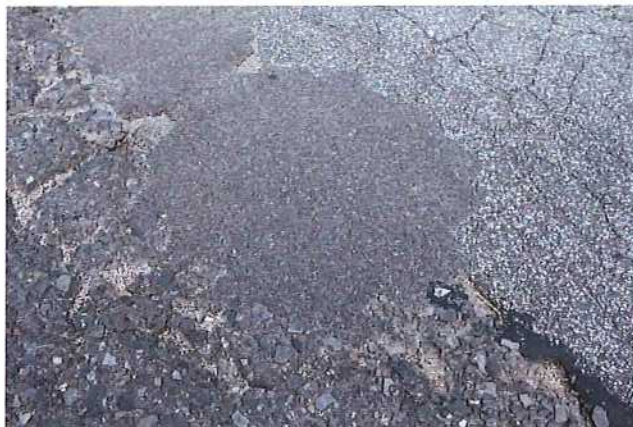
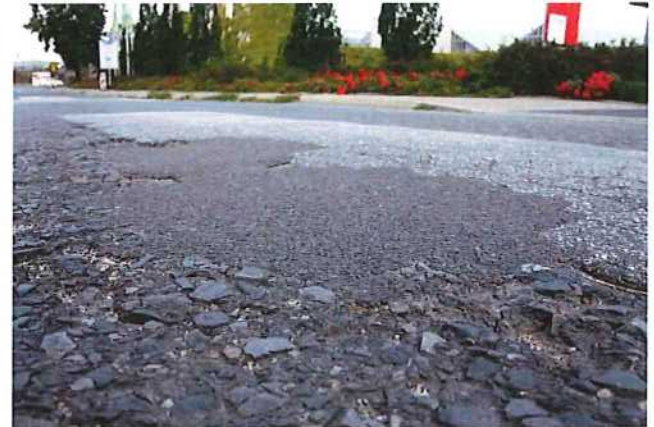
Es zeigt sich eine leichte Setzung und die Ränder sind leicht ausgefahren. Der sonstige Zustand der Versuchsstelle ist augenscheinlich unverändert (siehe Anlage 4, Abb. 4.67, Abb. 4.68).

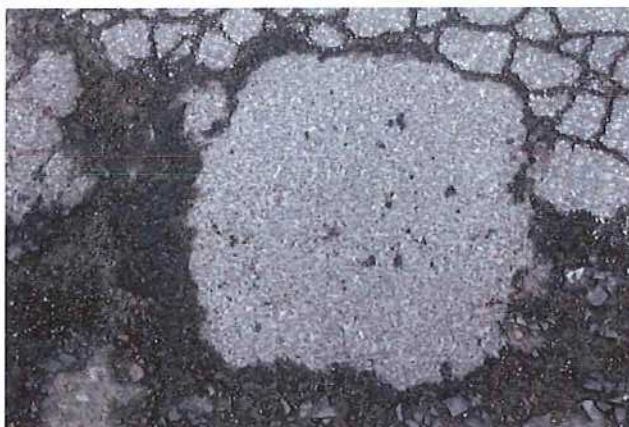
Abb. 4.69: während der dritten Kontrolle

Um Versuchsstelle 10 haben sich die schon während der Sanierung vorhandenen Risse deutlich verstärkt (siehe Anlage 4, Abb. 4.69, Abb. 4.70). Der Kaugummiasphalt® ist des Weiteren leicht breitgedrückt. Die Versuchsstelle weist außerdem eine Setzung bis zirka 1,6 cm auf.

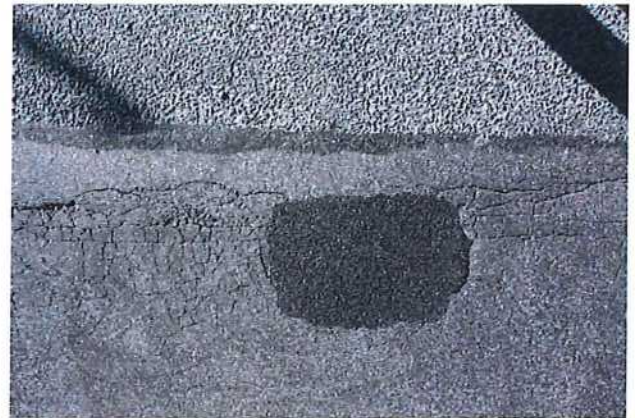
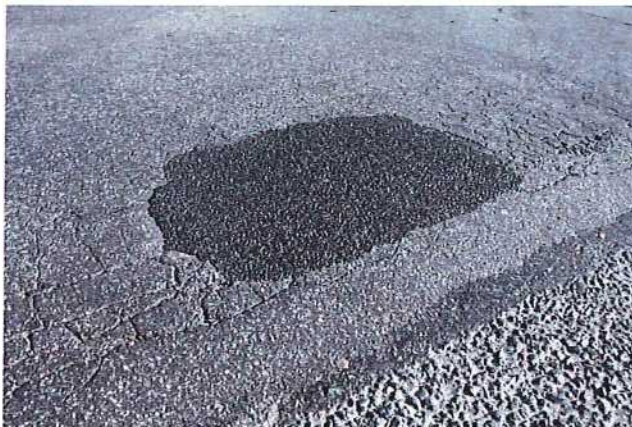
Die Verfüllung zeigte keine Veränderungen (siehe Anlage 4, Abb. 4.72, Abb. 4.73).

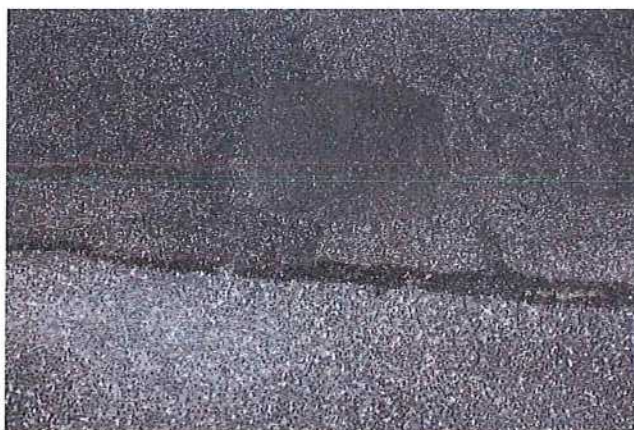
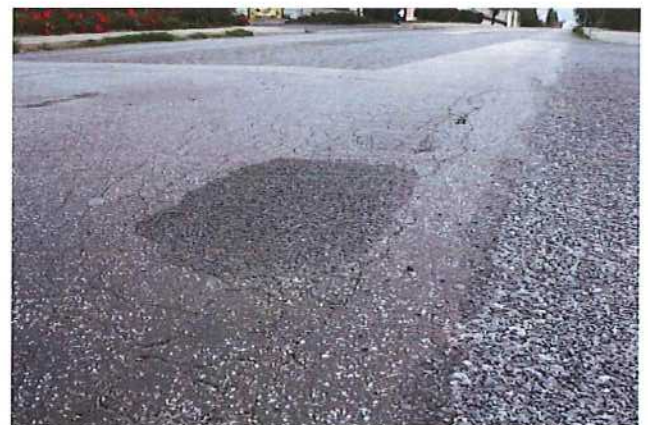
Es konnte keine Veränderung gegenüber der vorherigen Kontrolle festgestellt werden. Die Verfüllung war augenscheinlich in einem gutem Zustand (siehe Anlage 4, Abb. 4.74, Abb. 4.75).

Abb. 4.74: während der zweiten Kontrolle
(keine Unterschiede erkennbar)

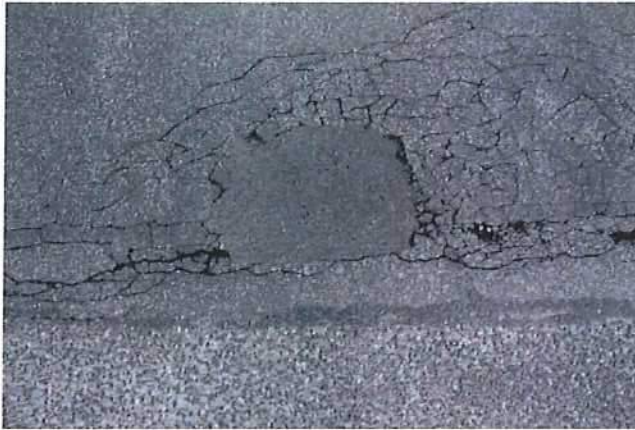
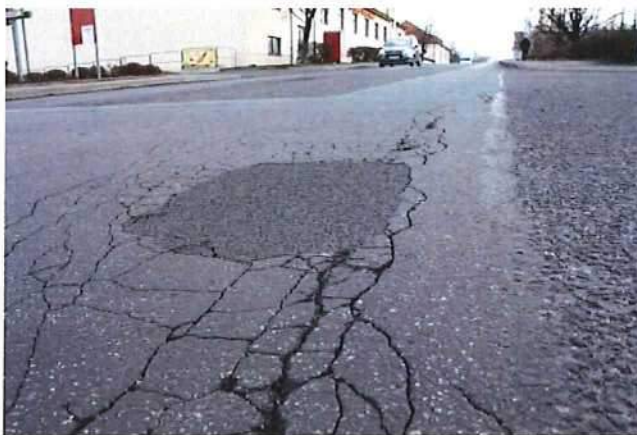
Der Zustand der Verfüllung war nach 1-jähriger Nutzungsdauer weitestgehend intakt. Die Oberfläche wirkte jedoch leicht aufgeraut. Die schon während der Sanierung vorhandenen Risse haben sich deutlich verstärkt (siehe Anlage 4, Abb. 4.76 bis Abb. 4.78). Die eingetretenen Setzungen liegen bei zirka 7 mm.

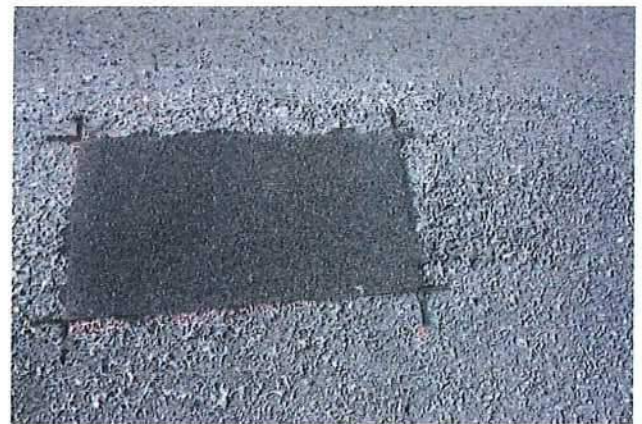
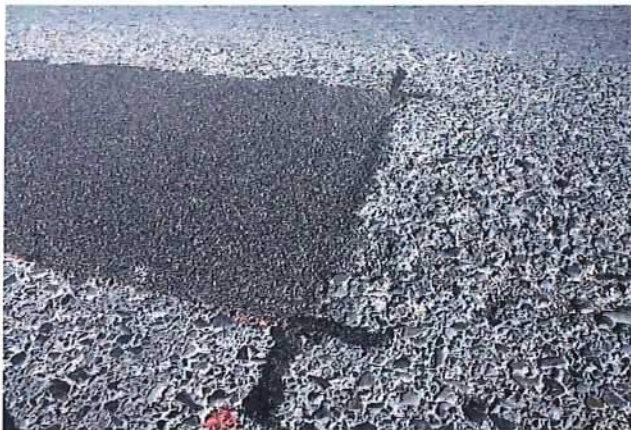
Die Verfüllung zeigte geringe Setzungen von ca. 5 mm. Weitere Veränderungen konnten nicht beobachtet werden (siehe Anlage 4, Abb. 4.80, Abb. 4.81).

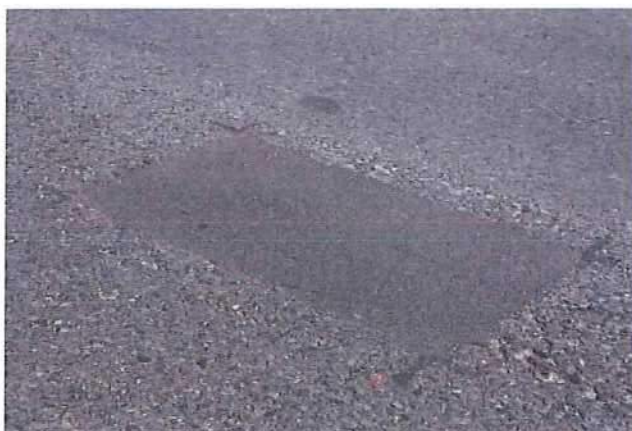
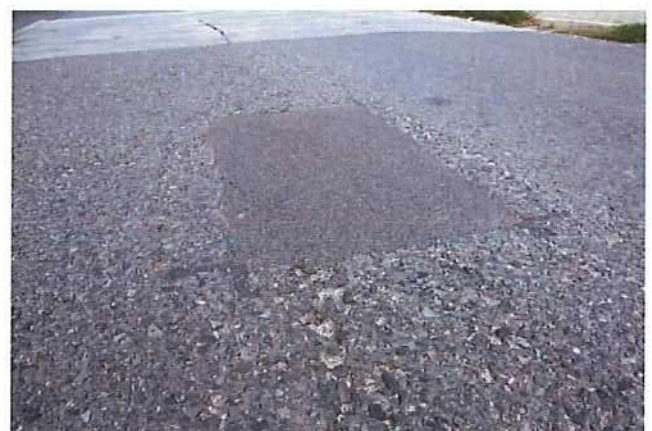
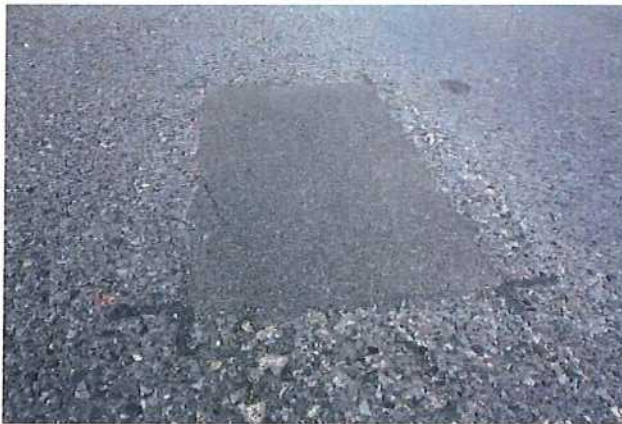
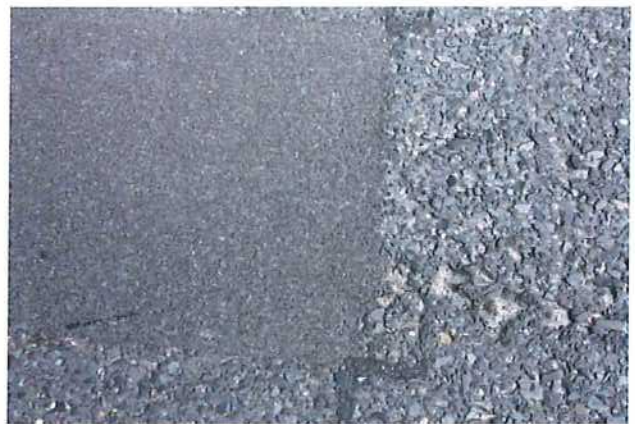
Am rechten Rand der Verfüllung war eine geringe Setzung vorhanden. Der Zustand war ansonsten augenscheinlich gut (siehe Anlage 4, Abb. 4.82 bis Abb. 4.85).

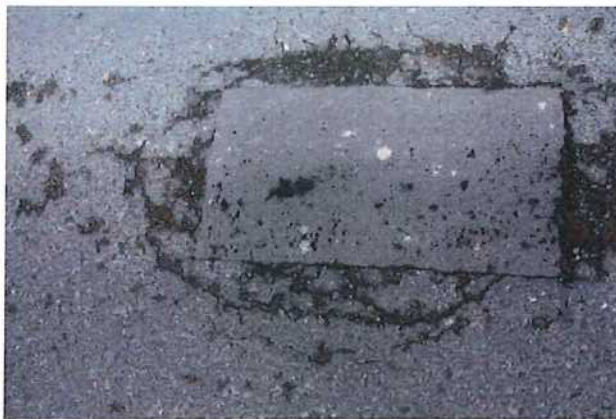
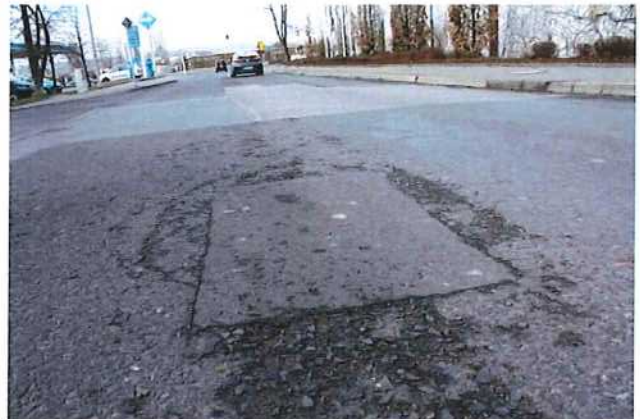
Um diese Versuchsstelle haben sich Risse gebildet. Die Versuchsstelle ist leicht „breitgefahren“ und weist Setzungen im Bereich von 3 bis 10 mm auf (siehe Anlage 4, Abb. 4.86 bis Abb. 4.89).
